## IMIV Básico-Básico.

“Condominio San Carlos de Apoquindo”

Comuna de Las Condes.

abril de 2026

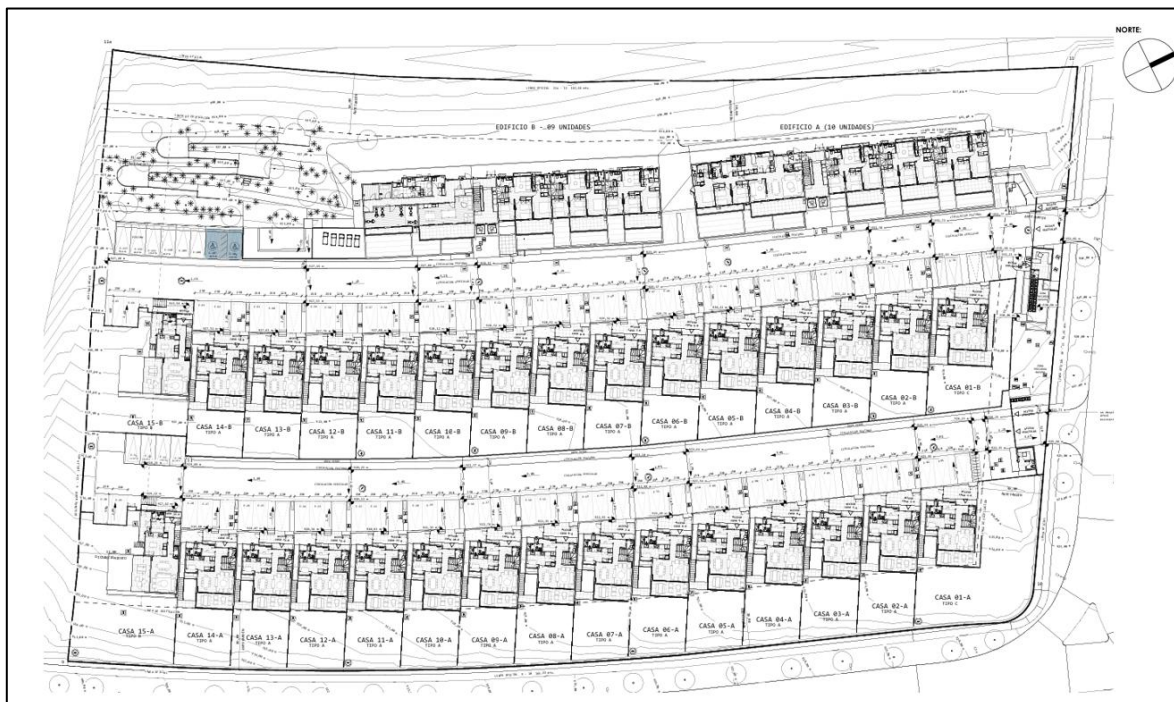
El “Condominio San Carlos de Apoquindo” corresponde a un proyecto de edificación el cual tendrá como destino Vivienda. Las casas se encuentran emplazados en una superficie de terreno de 15.824,77 m<sup>2</sup> y una superficie total edificada de 7.862,94 m<sup>2</sup>.

IMAGEN 1: EMPLAZAMIENTO DEL PROYECTO “CONDOMINIO SAN CARLOS DE APOQUINDO”.

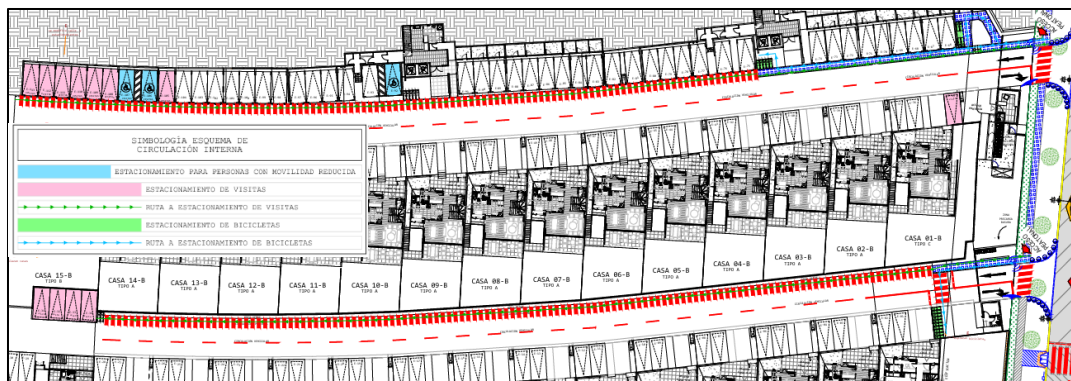
A continuación, se grafican y muestran las áreas de circulación internas que conectan los estacionamientos de visitas con el proyecto y los cicleros con el exterior.

IMAGEN 7: CIRCULACIÓN INTERNA, PROYECTO "CONDOMINIO SAN CARLOS DE APOQUINDO"

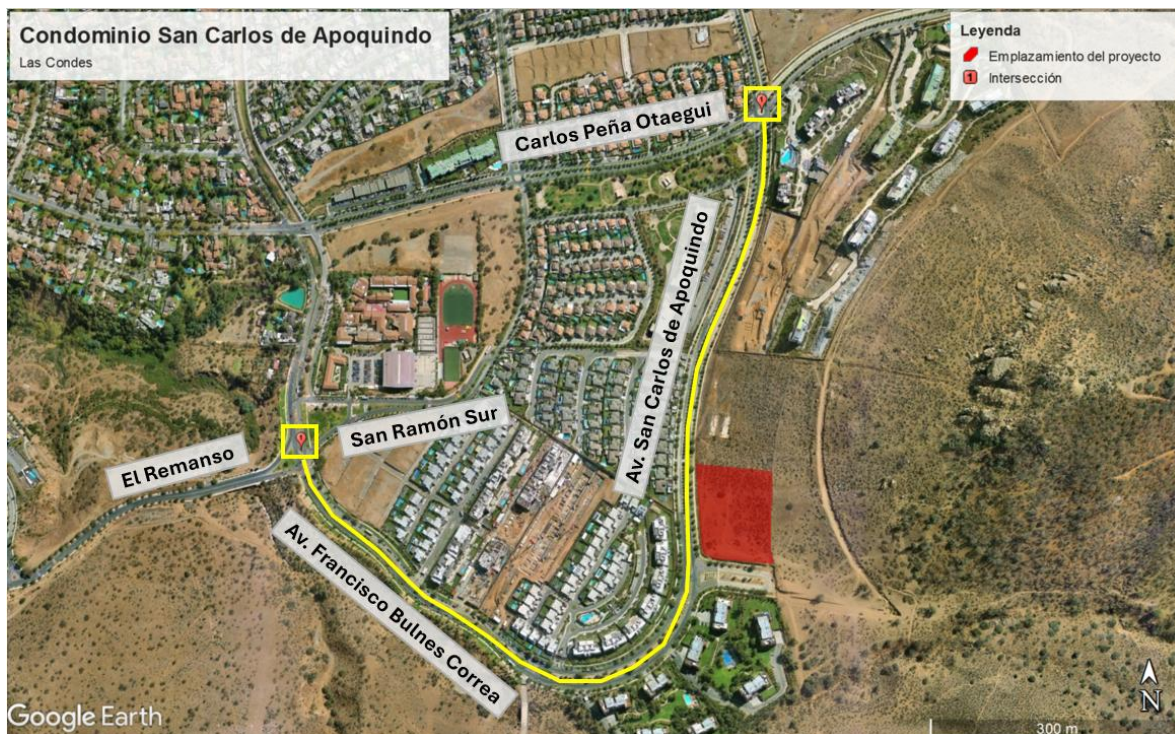
De forma preliminar, se tiene que las intersecciones que colindan con el proyecto son las que se observan en la imagen, sin embargo, en los apartados siguientes, se presentan los accesos vehiculares y peatonales del proyecto, en base a los que se definen las rutas de entrada y salida para ciclos, peatones, transporte público y vehículos privados. Posteriormente se delimitará el área de influencia tanto para el IMIV de Transporte Privado como el del Otros Modos.

IMAGEN 8: INTERSECCIONES PARA ÁREA DE INFLUENCIA.

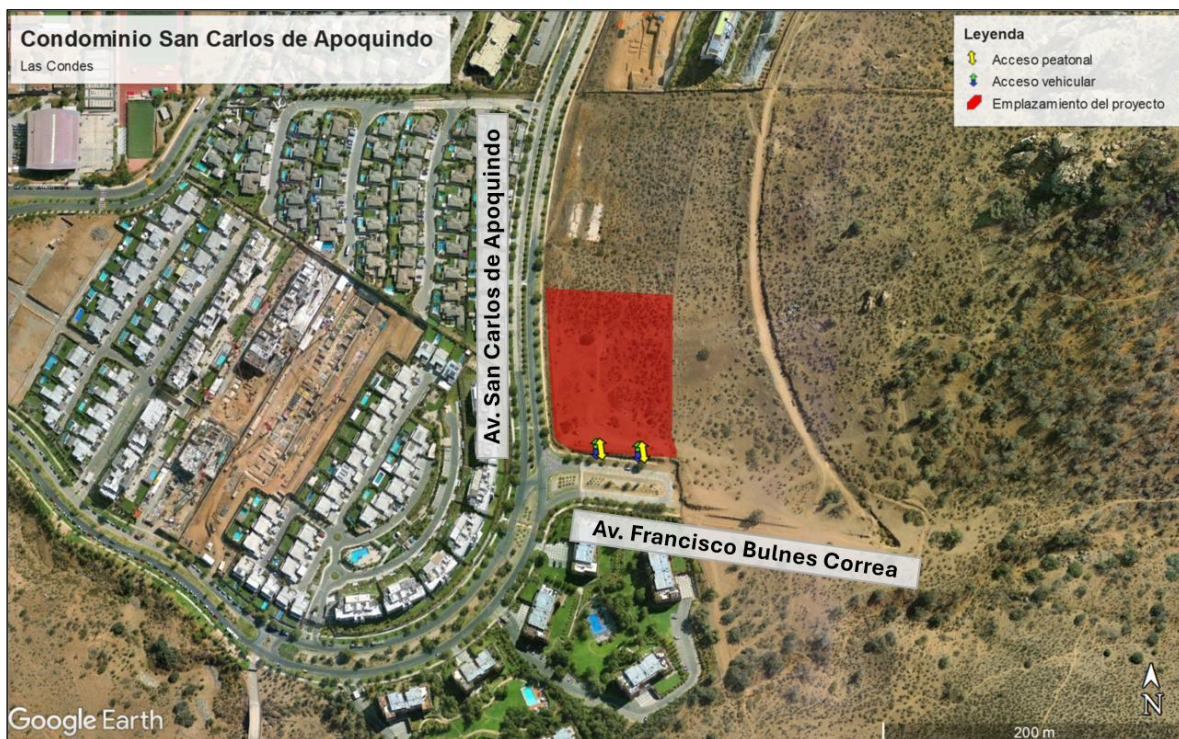
El Proyecto **"Condominio San Carlos de Apoquindo"** presenta dos accesos peatonales y dos accesos vehiculares, todos por Av. Francisco Bulnes Correa, como se puede observar en la siguiente imagen.

IMAGEN 9: ACCESO PEATONAL Y VEHICULAR PROYECTO "CONDOMINIO SAN CARLOS DE APOQUINDO".  
FUENTE: ELABORACIÓN PROPIA, A TRAVÉS DE GOOGLE EARTH.

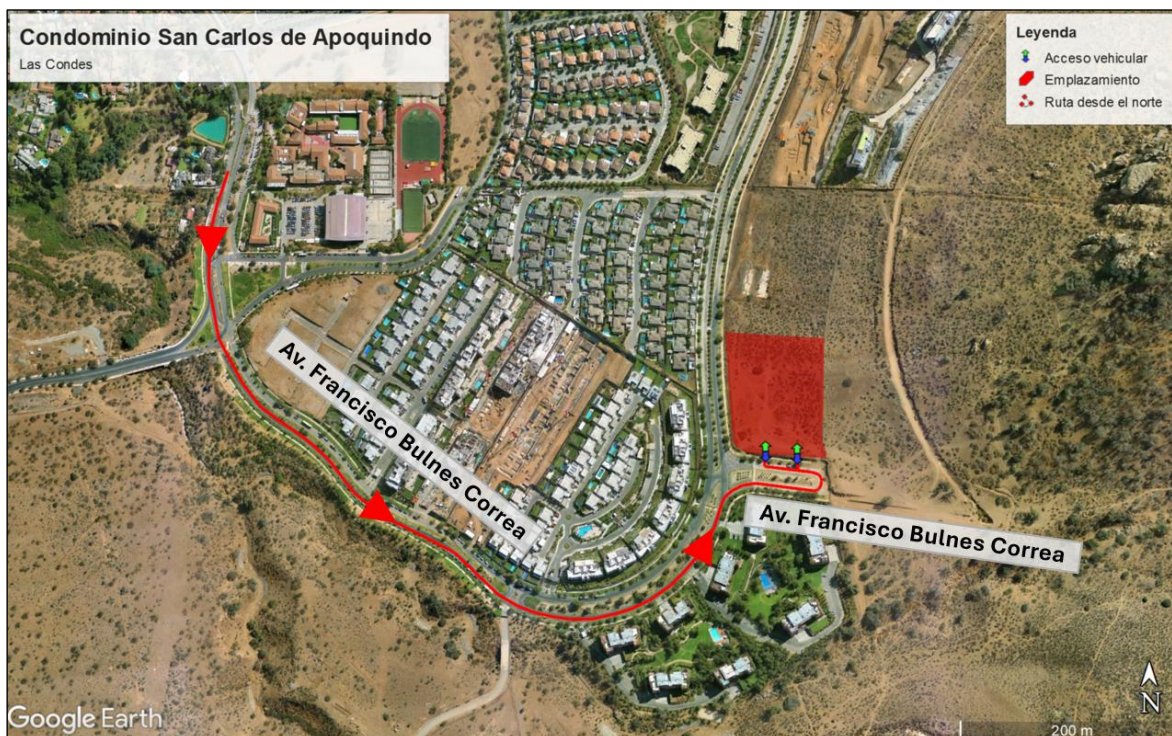
IMAGEN 10: RUTA DESDE EL NORTE, “CONDOMINIO SAN CARLOS DE APOQUINDO”.

**Acceso 1 - Ruta 1:** Desde el norte por Av. Francisco Bulnes Correa – Acceso “Condominio San Carlos de Apoquindo”.

**Acceso 2 - Ruta 1:** Desde el norte por Av. Francisco Bulnes Correa – Acceso “Condominio San Carlos de Apoquindo”.

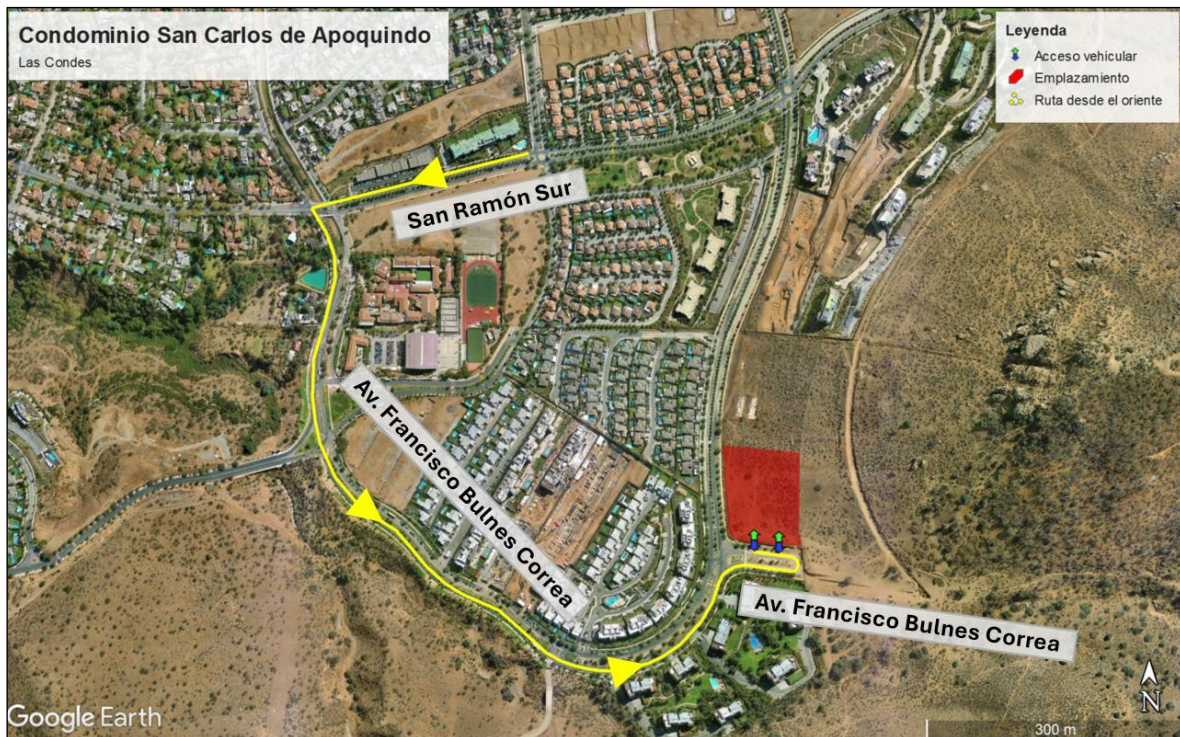
IMAGEN 11: RUTA DESDE EL ORIENTE, "CONDOMINIO SAN CARLOS DE APOQUINDO".

**Acceso 1 - Ruta 1:** Desde el oriente por San Ramón Sur – Av. Francisco Bulnes Correa – Acceso "Condominio San Carlos de Apoquindo".

**Acceso 2 - Ruta 1:** Desde el oriente por San Ramón Sur – Av. Francisco Bulnes Correa – Acceso "Condominio San Carlos de Apoquindo".

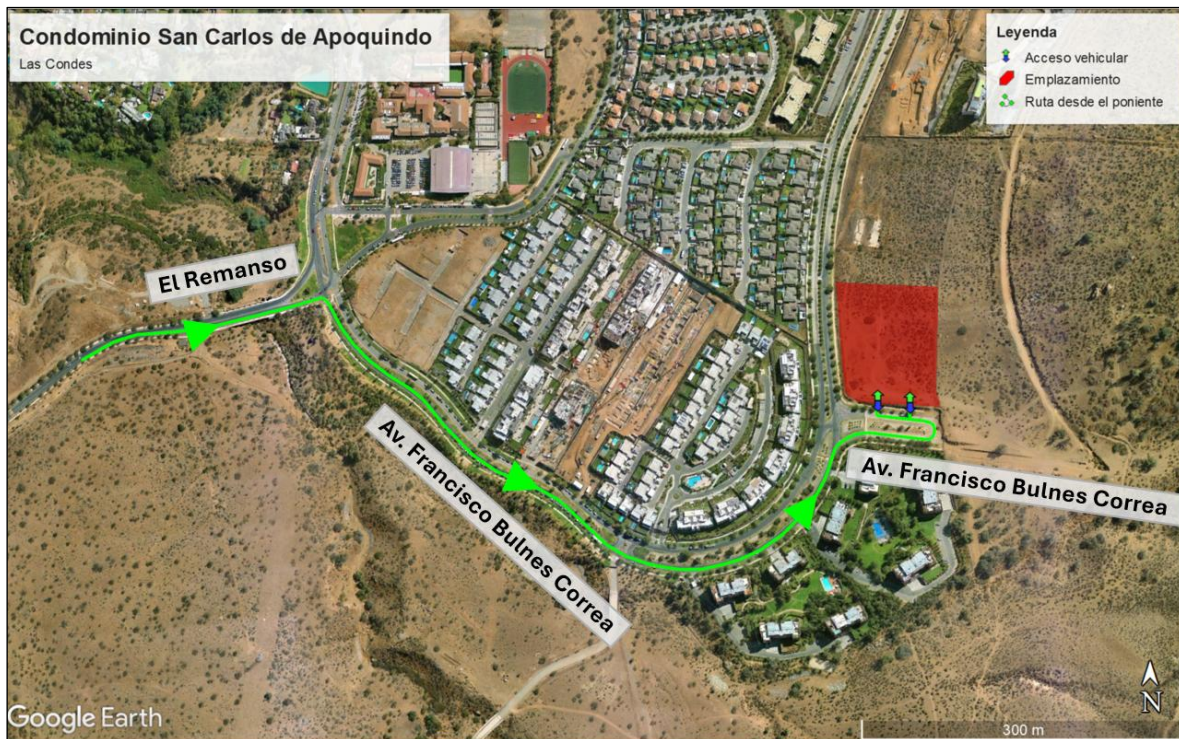
IMAGEN 12: RUTA DESDE EL PONIENTE, "CONDOMINIO SAN CARLOS DE APOQUINDO".

**Acceso 1 - Ruta 1:** Desde el poniente por El Remanso – Av. Francisco Bulnes Correa – Acceso "Condominio San Carlos de Apoquindo".

**Acceso 2 - Ruta 1:** Desde el poniente por El Remanso – Av. Francisco Bulnes Correa – Acceso "Condominio San Carlos de Apoquindo".

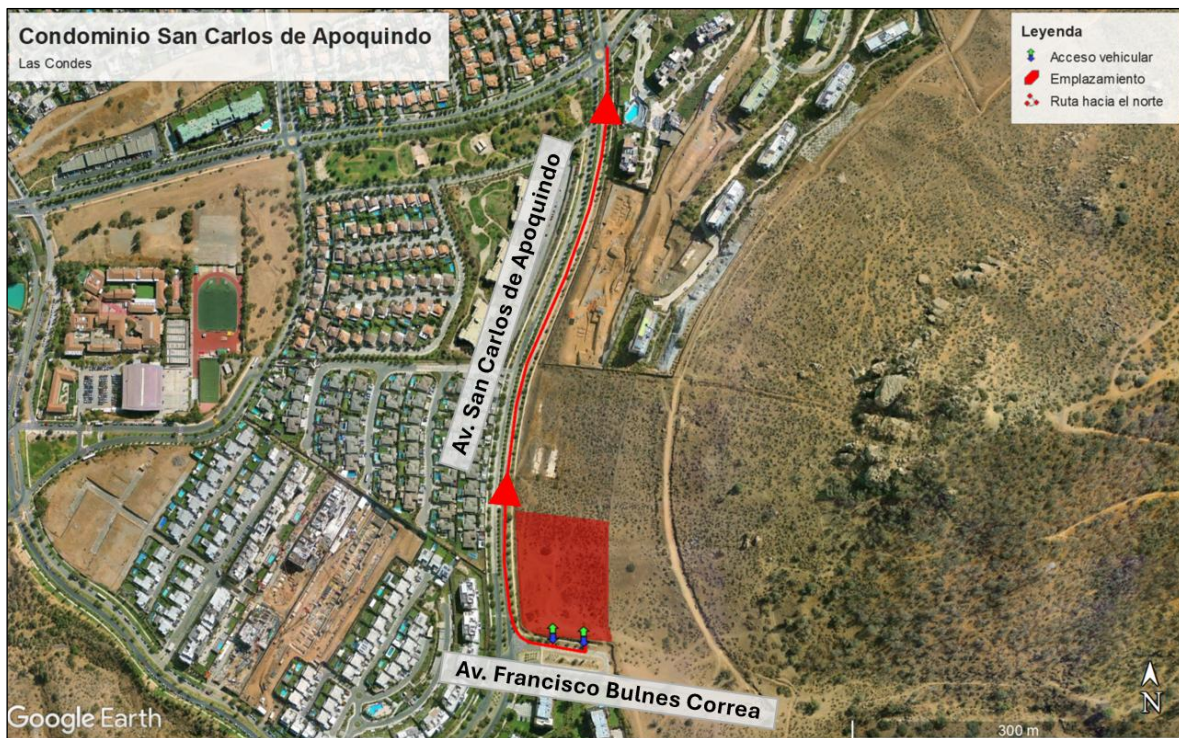
IMAGEN 13: RUTA HACIA EL NORTE, "CONDOMINIO SAN CARLOS DE APOQUINDO".

**Acceso 1 - Ruta 1:** Acceso "Condominio San Carlos de Apoquindo" – hacia el norte por Av. San Carlos de Apoquindo.

**Acceso 2 – Ruta 1:** Acceso "Condominio San Carlos de Apoquindo" – hacia el norte por Av. San Carlos de Apoquindo de Apoquindo.

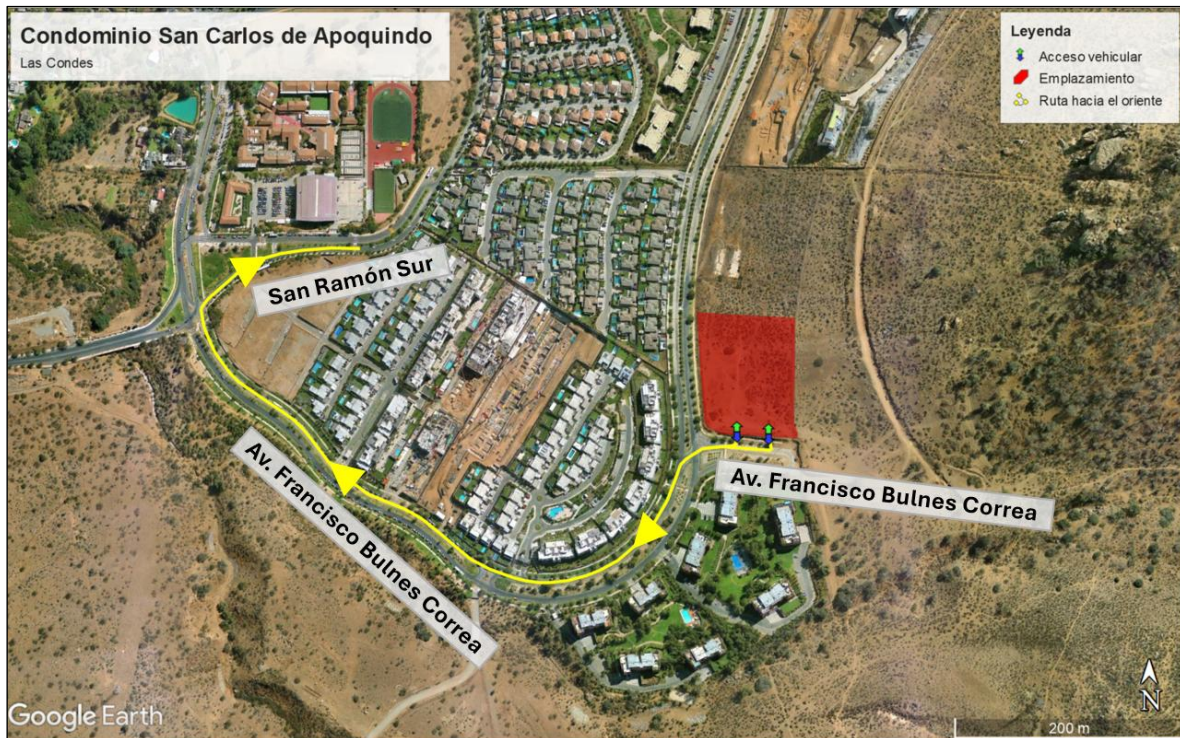
IMAGEN 14: RUTA HACIA EL ORIENTE, "CONDOMINIO SAN CARLOS DE APOQUINDO".  
FUENTE: ELABORACIÓN PROPIA, A TRAVÉS DE GOOGLE EARTH.

**Acceso 1 - Ruta 1:** Acceso "Condominio San Carlos de Apoquindo" – Av. Francisco Bulnes Correa – hacia el oriente por San Ramón Sur.

**Acceso 2 - Ruta 1:** Acceso "Condominio San Carlos de Apoquindo" – Av. Francisco Bulnes Correa – hacia el oriente por San Ramón Sur.

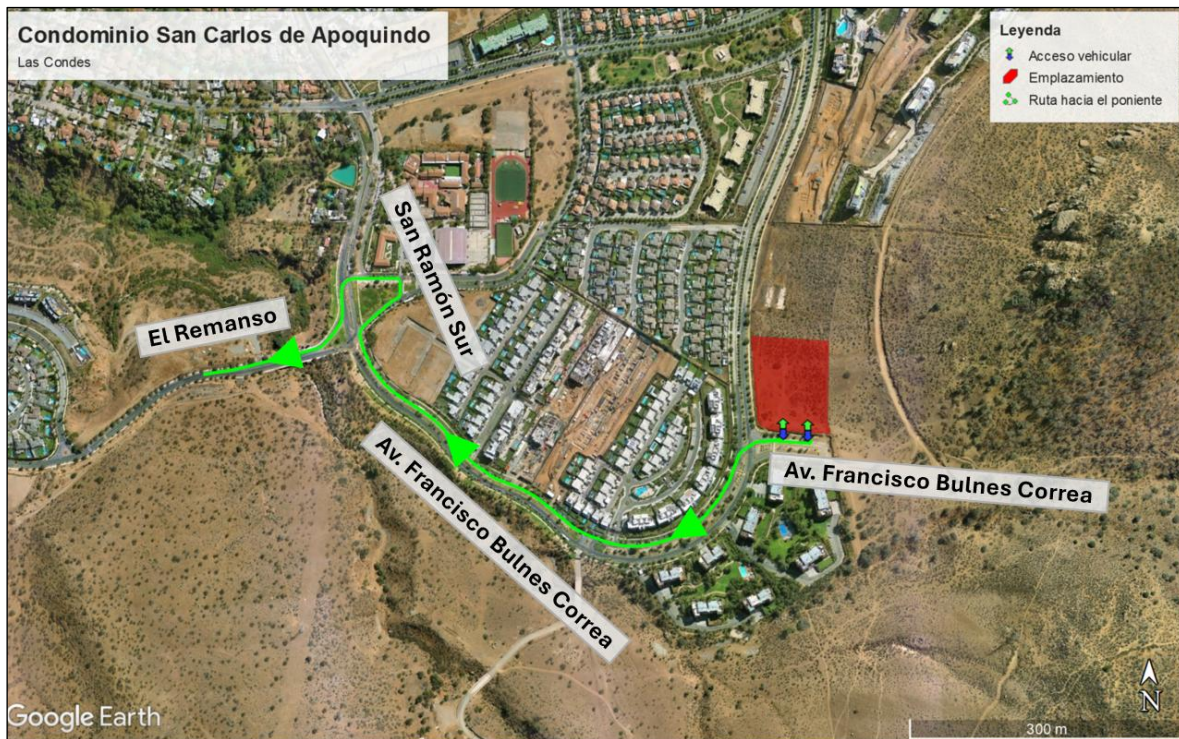
IMAGEN 15: RUTA HACIA EL PONIENTE, "CONDOMINIO SAN CARLOS DE APOQUINDO".

**Acceso 1 - Ruta 1:** Acceso "Condominio San Carlos de Apoquindo" – Av. Francisco Bulnes Correa - San Ramón Sur – hacia el poniente por El Remanso.

**Acceso 2 - Ruta 1:** Acceso "Condominio San Carlos de Apoquindo" – Av. Francisco Bulnes Correa – San Ramón Sur – hacia el poniente por El Remanso.

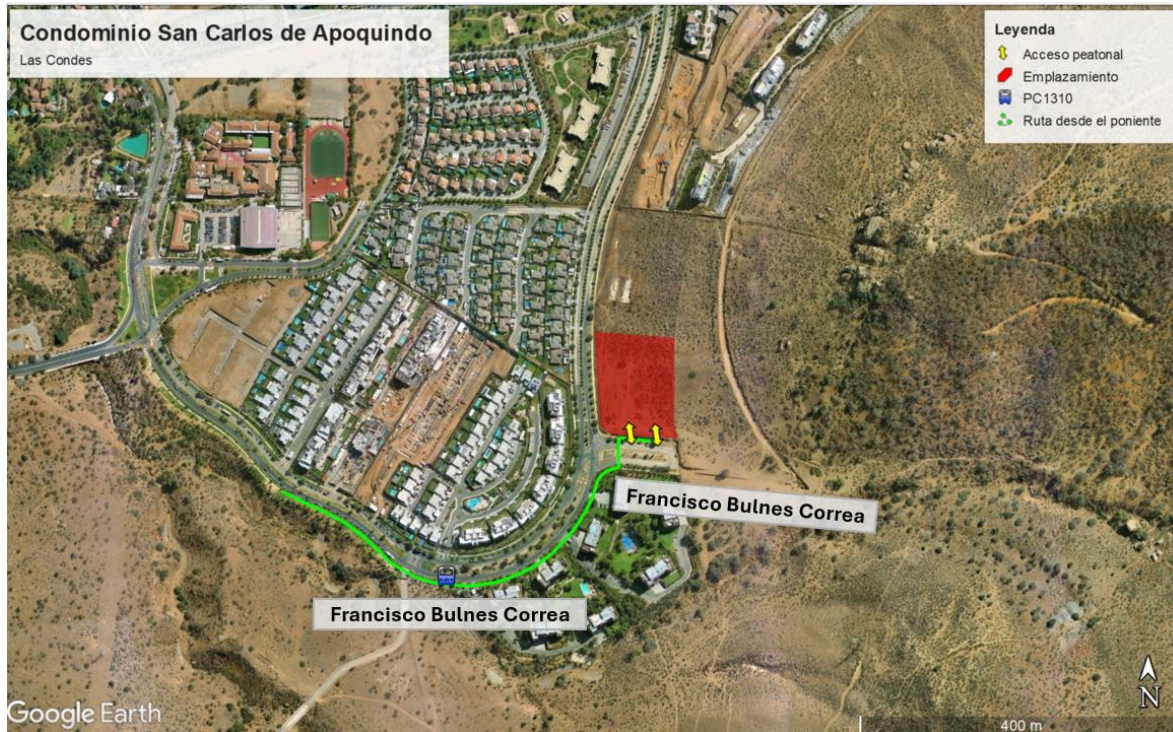
IMAGEN 17: RUTA DESDE EL PONIENTE, PEATONES, "CONDOMINIO SAN CARLOS DE APOQUINDO".

**Ruta 1 – Acceso 1 y 2:** Desde el poniente por Francisco Bulnes Correa – Francisco Bulnes Correa – Acceso "Condominio San Carlos de Apoquindo".

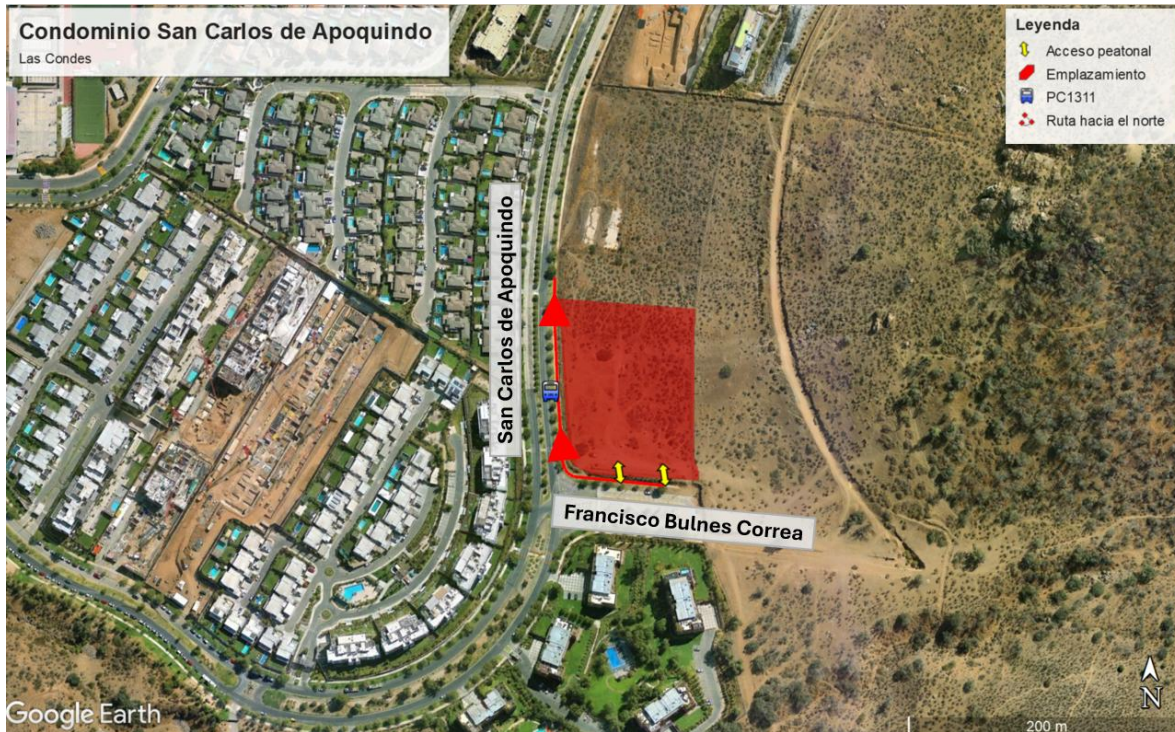
IMAGEN 18: RUTA DESDE EL NORTE, PEATONES, "CONDOMINIO SAN CARLOS DE APOQUINDO".

**Ruta 1 – Acceso 1 y 2:** Acceso "Condominio San Carlos de Apoquindo" – Francisco Bulnes Correa – hacia el norte por San Carlos de Apoquindo.

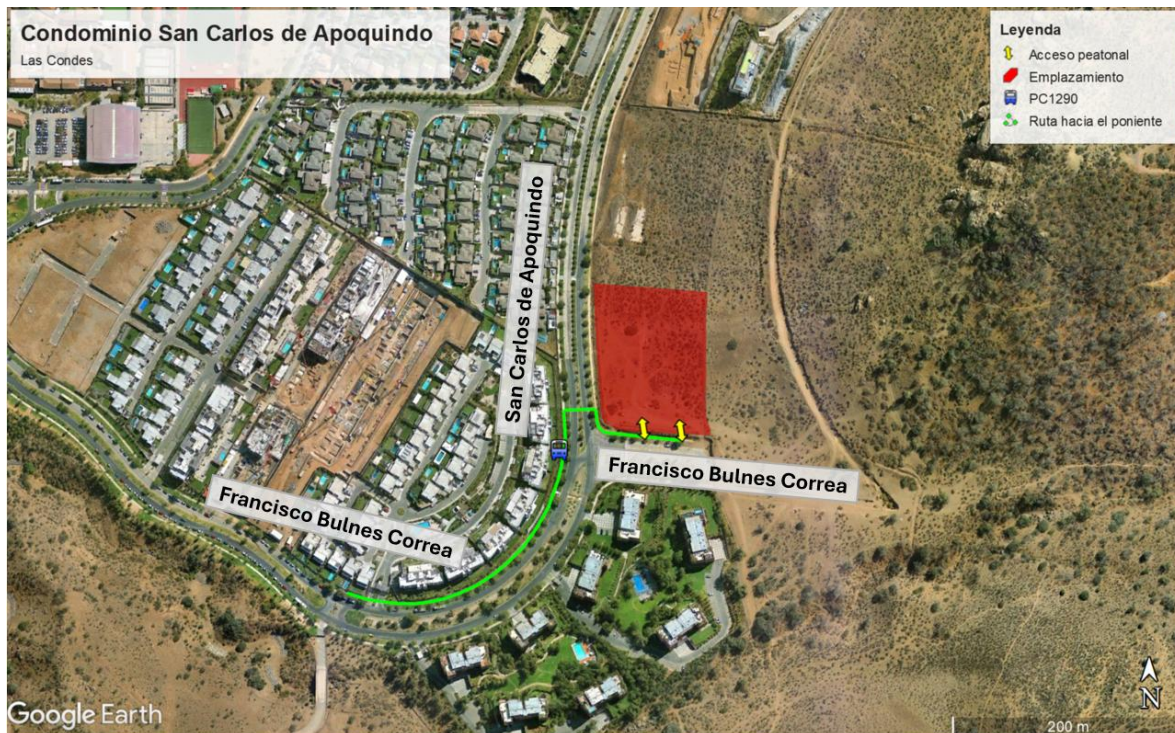
IMAGEN 19: RUTA DESDE EL PONIENTE, PEATONES, “CONDOMINIO SAN CARLOS DE APOQUINDO”.  
FUENTE: ELABORACIÓN PROPIA.

**Ruta 1 – Acceso 1 y 2:** Acceso “Condominio San Carlos de Apoquindo” – Francisco Bulnes Correa – San Carlos de Apoquindo – hacia el poniente por Francisco Bulnes Correa.

**Descripción:** Los peatones que salen del proyecto y van hacia el poniente se desplazan en una primera instancia por la vereda norte de Francisco Bulnes Correa y luego por la vereda poniente de San Carlos de Apoquindo, las cuales se encuentran materializadas en su totalidad y cuentan con un ancho aproximado de 2 metros, permitiendo una circulación peatonal continua. La ruta continúa hasta la parada de transporte público PC1310 Fco. Bulnes Correa esq. Psje. Fco. Bulnes C., la cual cuenta únicamente con señalética de parada. Las veredas presentan condiciones de accesibilidad, existiendo rebajes de solera y sistemas de rodados en los cruces peatonales, lo que permite el desplazamiento bajo criterios de accesibilidad universal hacia el proyecto

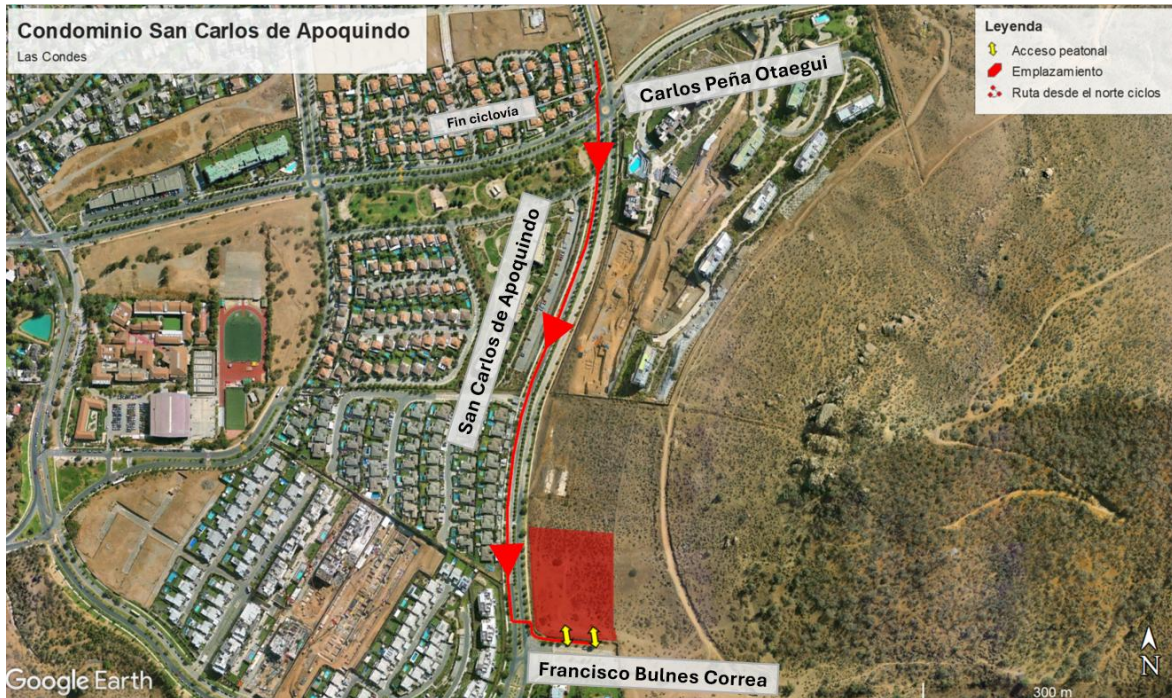
IMAGEN 20: RUTA DESDE EL NORTE, CICLOS, “CONDominio SAN CARLOS DE APOQUINDO”.

**Ruta 1 – Acceso 1 y 2:** desde el norte por ciclovía San Carlos de Apoquindo – San Carlos de Apoquindo – Francisco Bulnes Correa – Acceso “Condominio San Carlos de Apoquindo”.

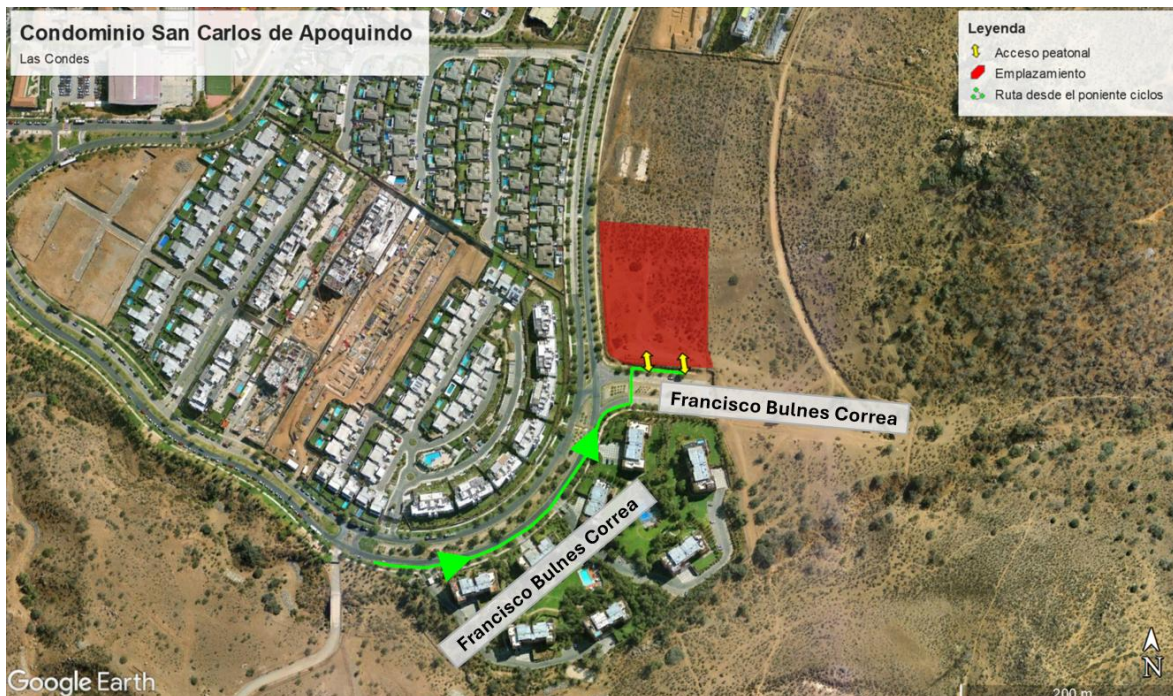
IMAGEN 21: RUTA DESDE EL PONIENTE, CICLOS, "CONDOMINIO SAN CARLOS DE APOQUINDO".

**Ruta 1 – Acceso 1 y 2:** desde el poniente por Francisco Bulnes Correa – Francisco Bulnes Correa – Acceso "Condominio San Carlos de Apoquindo".

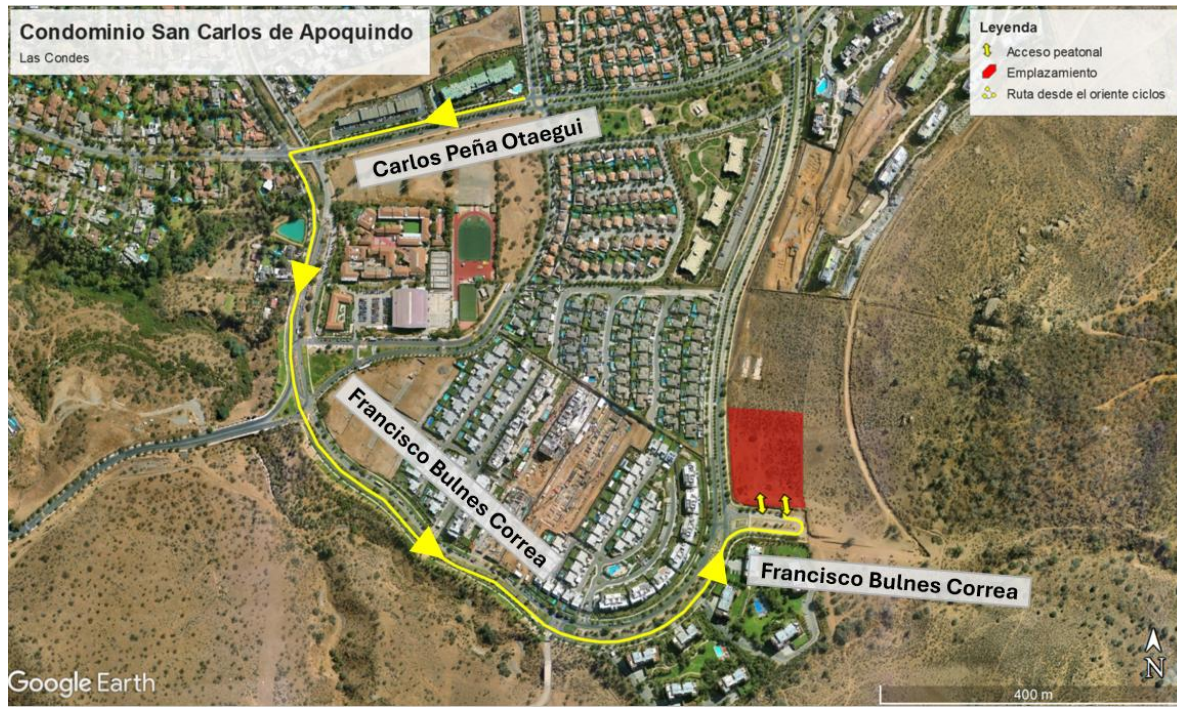
IMAGEN 22: RUTA DESDE EL ORIENTE, CICLOS, "CONDOMINIO SAN CARLOS DE APOQUINDO".

**Ruta 1 – Acceso 1 y 2:** desde el poniente por Carlos Peña Otaegui – Francisco Bulnes Correa – Francisco Bulnes Correa – Acceso "Condominio San Carlos de Apoquindo".

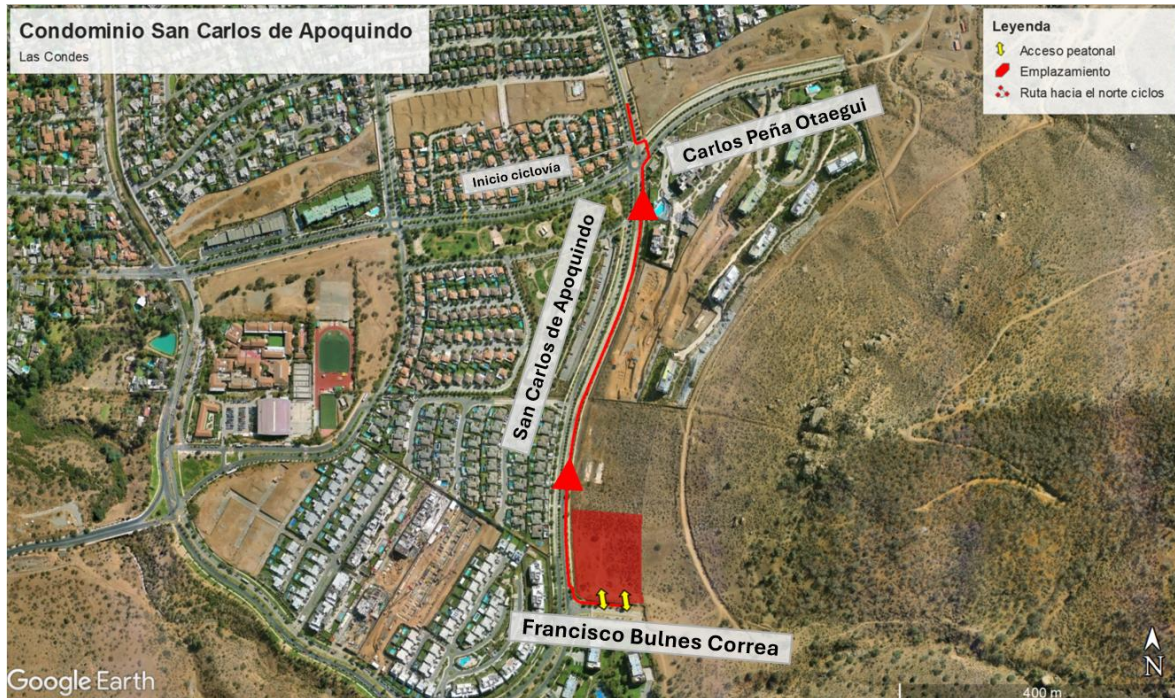
IMAGEN 23: RUTA HACIA EL NORTE, CICLOS, "CONDOMINIO SAN CARLOS DE APOQUINDO".

**Ruta 1 – Acceso 1 y 2:** Acceso "Condominio San Carlos de Apoquindo" – Francisco Bulnes Correa – San Carlos de Apoquindo – Carlos Peña Otaegui – hacia el norte por ciclovía San Carlos de Apoquindo.

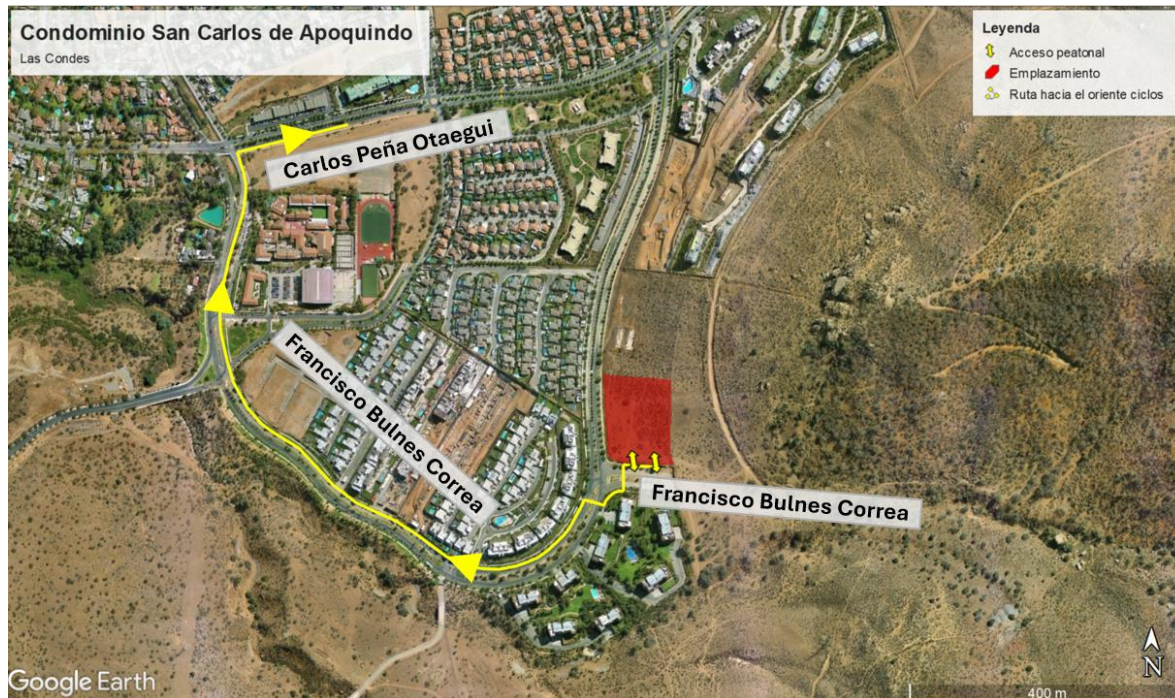
IMAGEN 25: RUTA HACIA EL PONIENTE, CICLOS, "CONDOMINIO SAN CARLOS DE APOQUINDO".

**Ruta 1 – Acceso 1 y 2:** Acceso "Condominio San Carlos de Apoquindo" – Francisco Bulnes Correa – Francisco Bulnes Correa – hacia el oriente por Carlos Peña Otaegui.

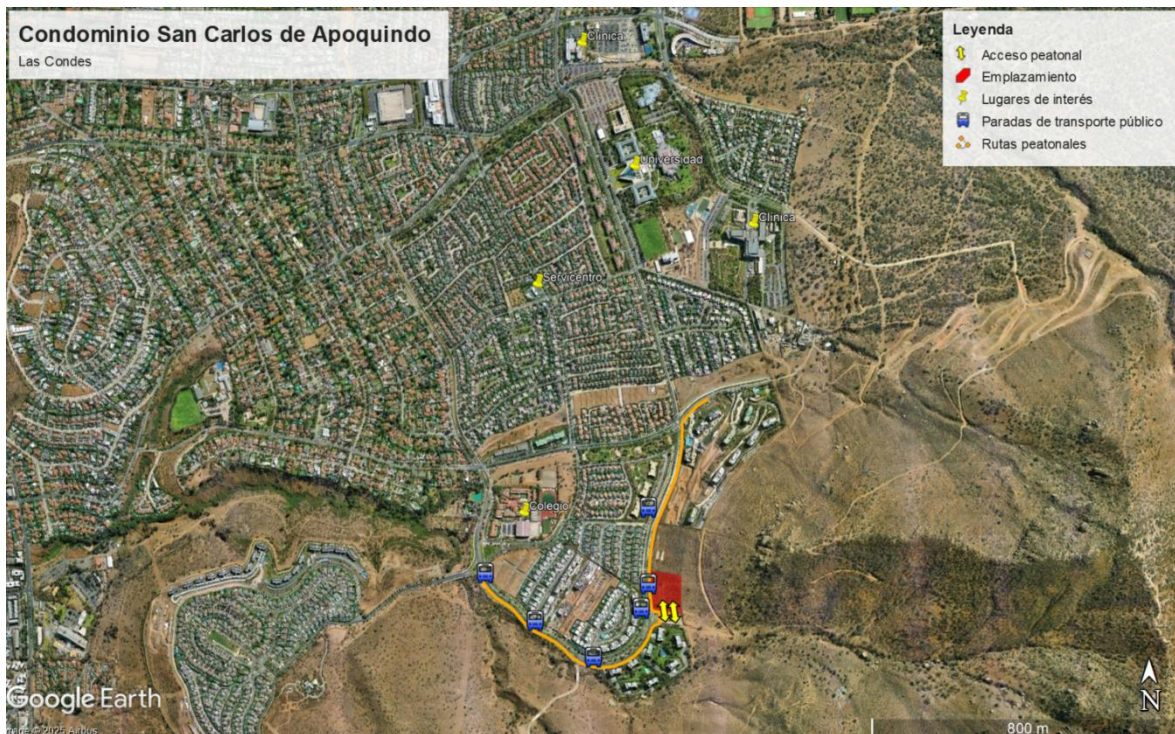
IMAGEN 26: PARADAS DE TRANSPORTE PUBLICO Y RUTAS PEATONALES, “CONDominio SAN CARLOS DE APOQUINDO”.

Por lo tanto, se determinaron los lugares de interés, como Colegios, Servicentro, Sistemas de Salud y paradas de transporte público; en donde los usuarios se dirigen a estas zonas para poder realizar sus actividades usuales. A continuación, se muestran las zonas de interés y las paradas de transporte público con las rutas peatonales correspondientes, y luego se muestra una imagen del recorrido de los buses que circulan por la zona de estudio.

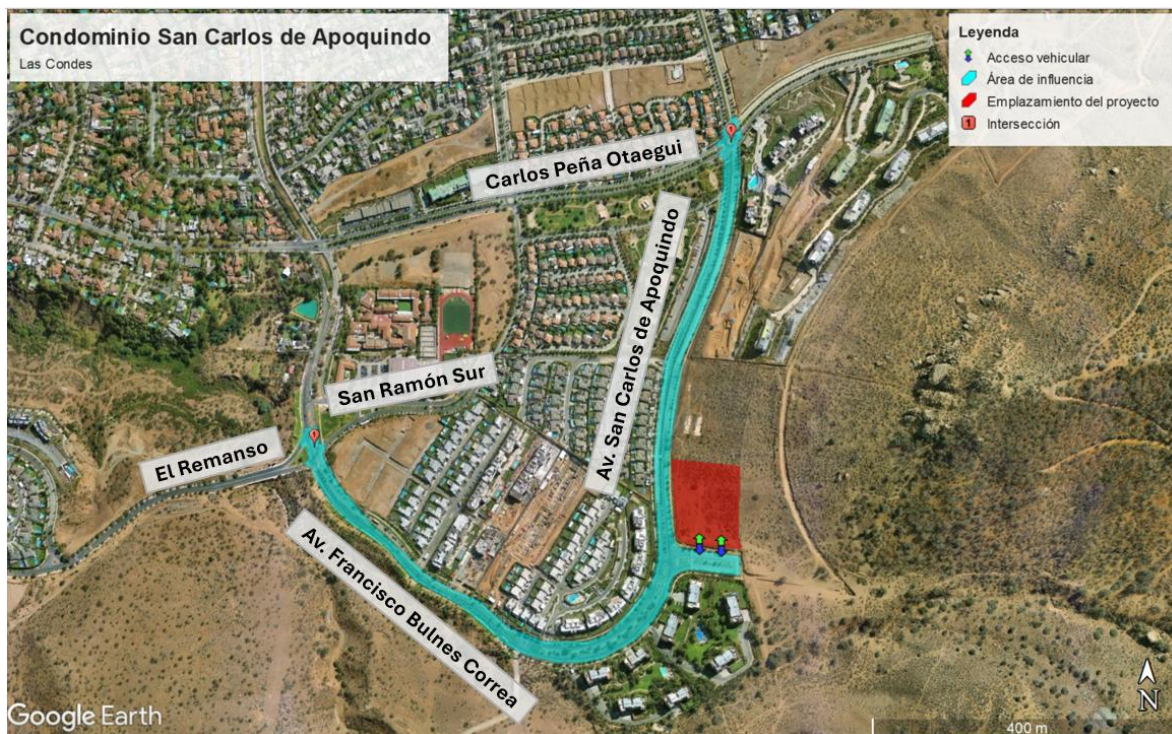
IMAGEN 29: ÁREA DE INFLUENCIA DE VEHÍCULOS PRIVADOS DEFINIDA PARA “CONDOMINIO SAN CARLOS DE APOQUINDO”.

Como se puede observar en la siguiente imagen, el área de influencia para Vehículos Privados considera las siguientes vías.

- Av. San Carlos de Apoquindo con Carlos Peña Otaegui.
- Av. Francisco Bulnes Correa con El Remanso/San Ramón Sur.

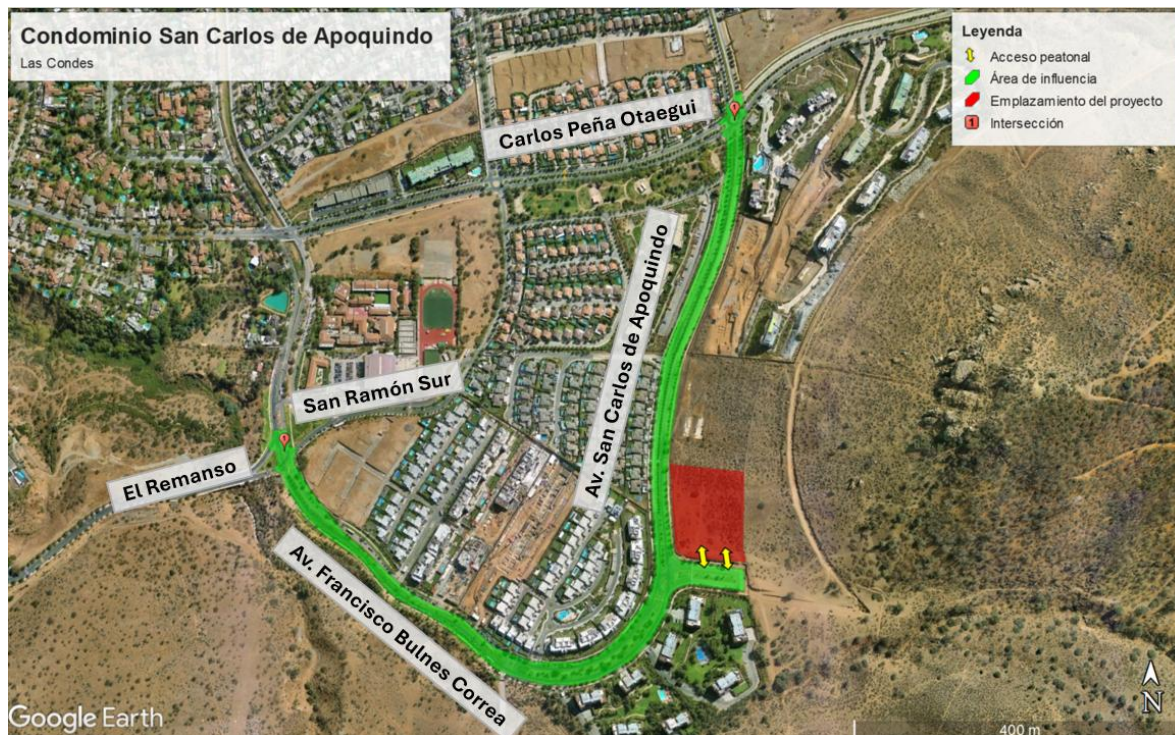
IMAGEN 30: ÁREA DE INFLUENCIA DE OTROS MODOS DEFINIDA PARA “CONDOMINIO SAN CARLOS DE APOQUINDO”.

Para el caso de los Otros Modos (viajes/h), el cual corresponde Transporte Publico, Peatones y Ciclos, se analizará según el acceso ubicado también en Francisco Bulnes Correa, por lo que el área de influencia para el presente proyecto corresponde a la misma que para Transporte Privado, que se define a continuación:

- Av. San Carlos de Apoquindo con Carlos Peña Otaegui.
- Av. Francisco Bulnes Correa con El Remanso/San Ramón Sur.

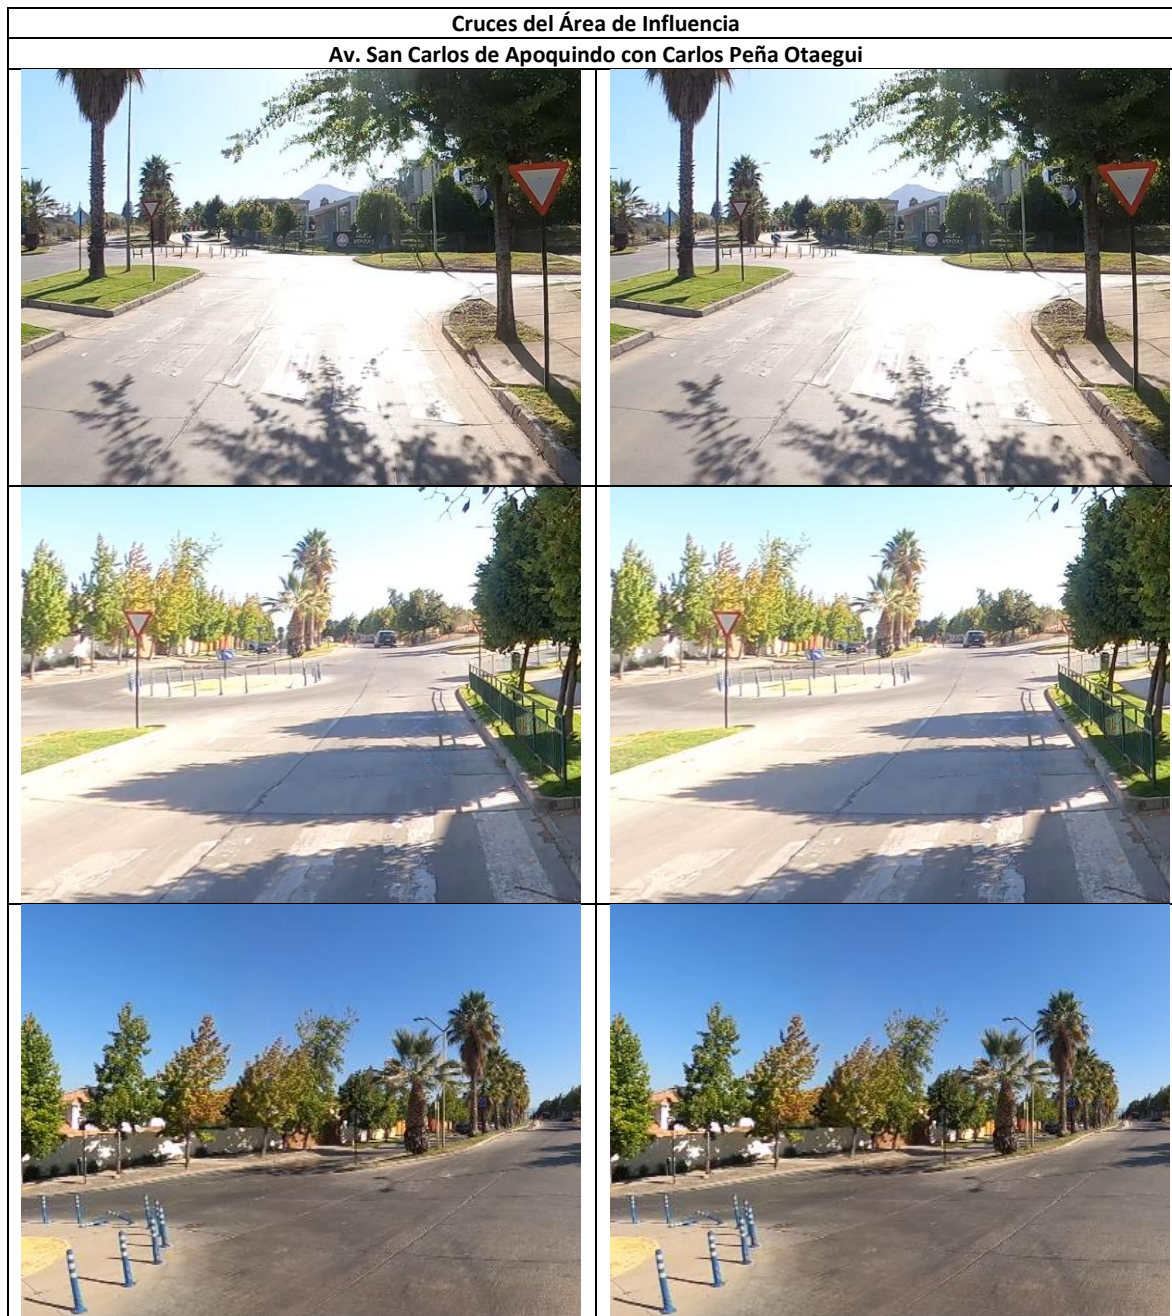
**Descripción:** Según el PRC de las Condes, el tramo de vía de Av. San Carlos de Apoquindo va desde Av. Paseo Pie Andino hasta Av. Francisco Bulnes Correa (El Bollo), mientras que Carlos Peña Otaegui va desde La Escuela hasta Av. Paseo Pie Andino.

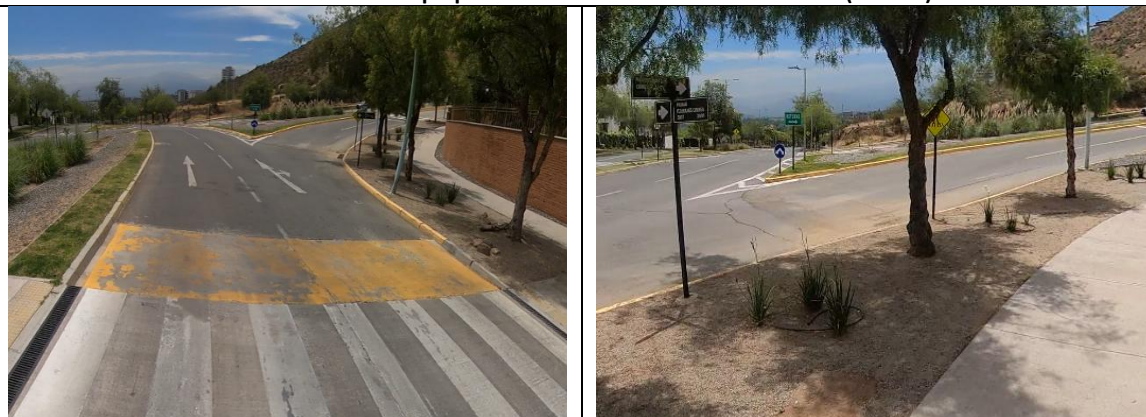
**Av. San Carlos de Apoquindo con Av. Francisco Bulnes Correa (oriente)**

**Descripción:** Según el PRC de las Condes, el tramo de vía de Av. San Carlos de Apoquindo va desde Av. Paseo Pie Andino hasta Av. Francisco Bulnes Correa (El Bollo), mientras que Francisco Bulnes Correa va desde Camino San Francisco de Asís hasta Av. Paseo Pie Andino.
