## IMIV Básico-Básico.

“Condominio San Carlos de Apoquindo”

Comuna de Las Condes.

abril de 2026

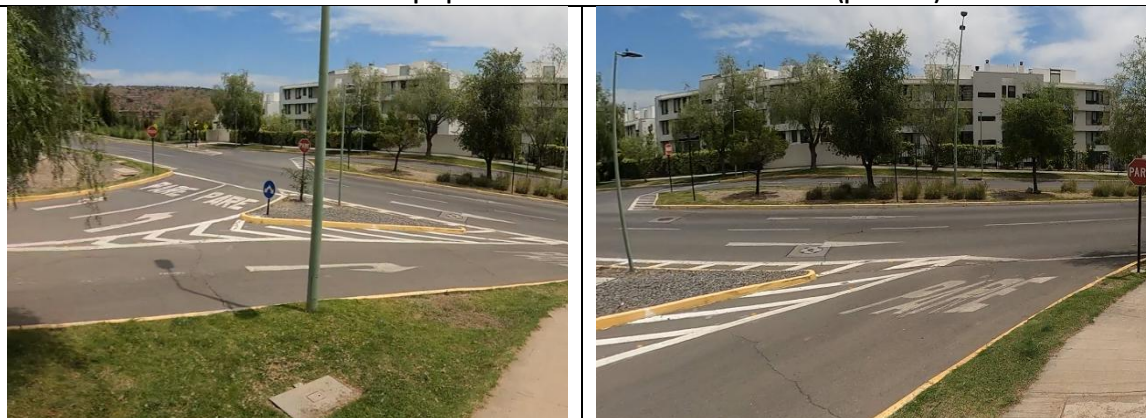
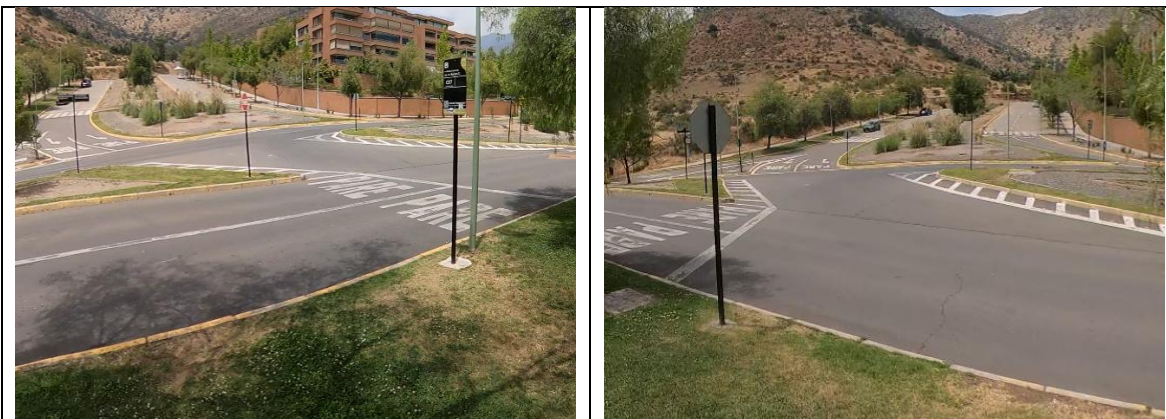
**Av. San Carlos de Apoquindo con Av. Francisco Bulnes Correa (poniente)**

**Descripción:** Según el PRC de las Condes, el tramo de vía de Av. San Carlos de Apoquindo va desde Av. Paseo Pie Andino hasta Av. Francisco Bulnes Correa (El Bollo), mientras que Francisco Bulnes Correa va desde Camino San Francisco de Asís hasta Av. Paseo Pie Andino.

Av. San Carlos de Apoquindo tiene una calzada bidireccional de cuatro pistas, donde dos de ellas tienen sentido pistas en sentido S-N, mientras que Av. Francisco Bulnes Correa también cuenta con una calzada bidireccional de dos pistas con sentido P-O y O-P. El cruce se encuentra regulado por señal de prioridad Pare para los vehículos que transitan por ambas vías. La intersección incorpora un paso vértice, que indica la separación de flujos dentro de un mismo sentido de circulación. La pavimentación es de asfalto y se mantiene continua en todo el tramo. Las veredas, son amplias, y se encuentran en buen estado, no presentan interrupciones. La calzada también se encuentra en buen estado de conservación; aunque se observan algunas grietas menores, estas no afectan su funcionamiento. Además, existen cámaras de inspección en buen estado y no se registran rejillas de sumideros. En cuanto a la señalización, las señales verticales Pare, Nombre de Calles, y Paso Vértice, se encuentran en buen estado. El cruce presenta demarcaciones de línea de eje central, línea de detención, flechas direccionales, leyenda Pare y prohibición de estacionamientos, en su mayoría no presentan desgaste.

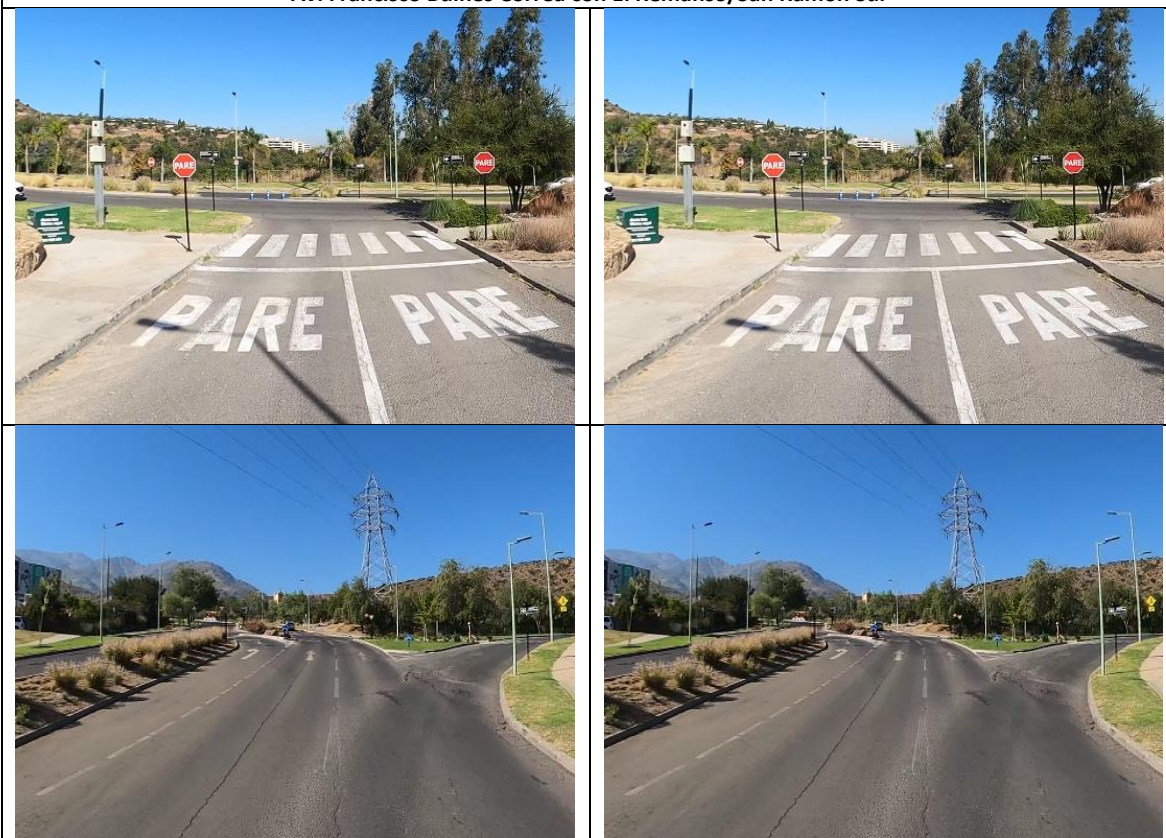
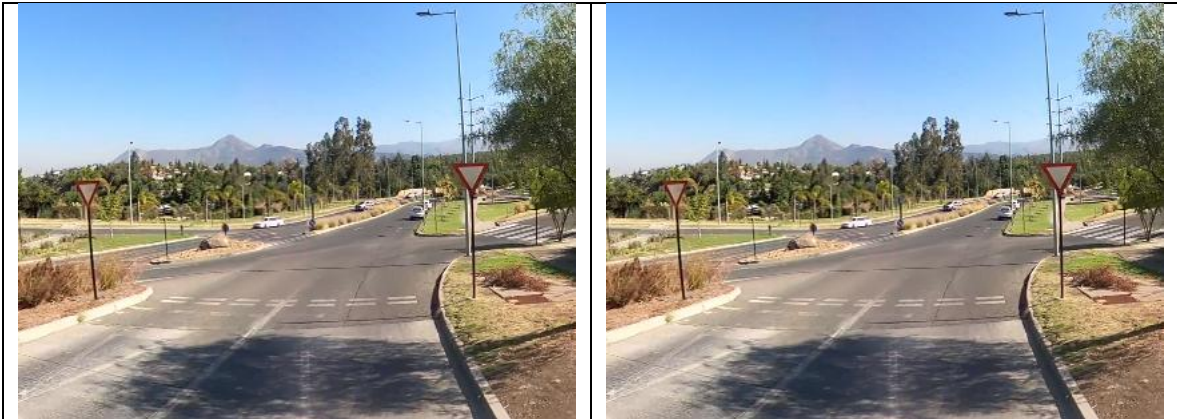
#### Av. Francisco Bulnes Correa con El Remanso/San Ramón Sur

**Descripción:** Según el PRC de las Condes, el tramo de vía de Francisco Bulnes Correa va desde Camino San Francisco de Asís hasta Av. Paseo Pie Andino y San Ramón va desde Cerro Catedral hasta Av. Francisco Bulnes Correa (El Bollo). Av. Francisco Bulnes Correa también cuenta con una calzada bidireccional de dos cuatro pistas, donde dos tiene sentido N-S y las otras dos sentido S-N, mientras que El Remanso/San Ramón Sur también cuenta con una calzada bidireccional con cuatro pistas, dos pistas en sentido P-O y otras dos en sentido O-P. El cruce se encuentra regulado por señal de prioridad Ceda el Paso para los vehículos que transitan por Francisco Bulnes Correa. La intersección incorpora paso vértice, que indica la separación de flujos dentro de un mismo sentido de circulación. La pavimentación es de asfalto y se mantiene continua en todo el tramo. Las veredas, son amplias, y se encuentran en buen estado, no presentan interrupciones. La calzada también se encuentra en buen estado de conservación; aunque se observan algunas grietas menores, estas no afectan su funcionamiento. Además, existen cámaras de inspección en buen estado y las rejillas de sumideros no son cicloinclusivas. En cuanto a la señalización, las señales verticales Ceda el Paso, Nombre de Calles, Paso de Cebra y Paso Vértice, se encuentran en buen estado. El cruce presenta demarcaciones las cuales se encuentran desgastadas.

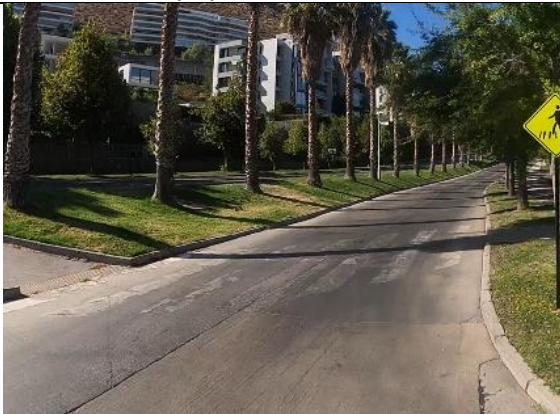
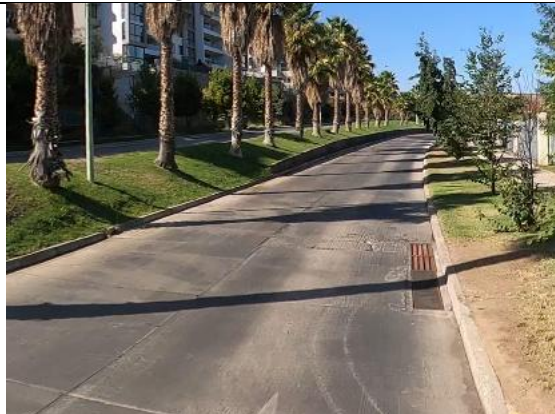
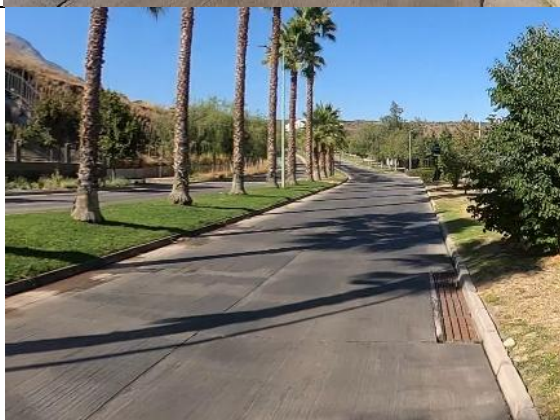
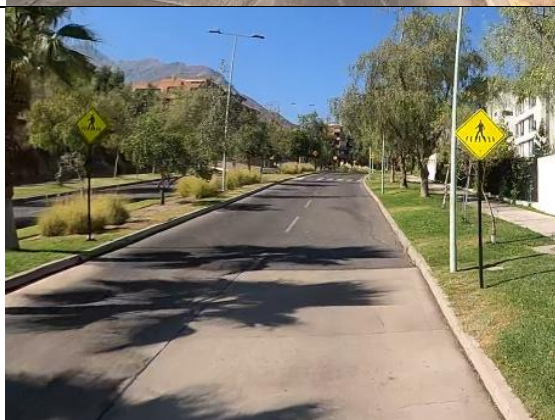
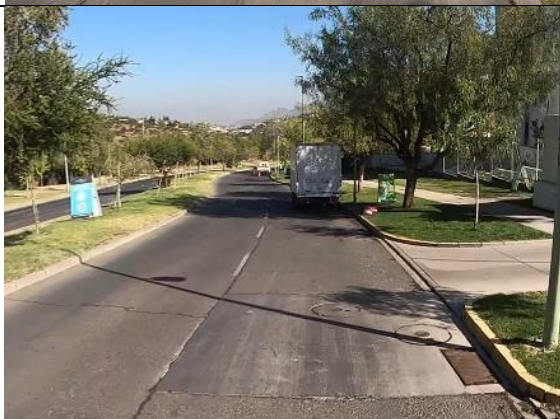
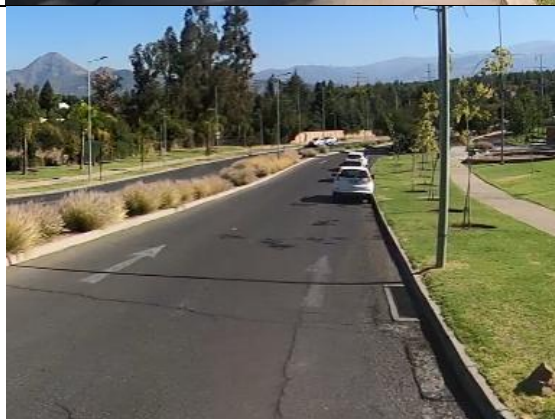
**Descripción:** Para el tramo de vía analizado, se tiene que Av. San Carlos de Apoquindo va desde Carlos Peña Otaegui hasta el cruce con Francisco Bulnes Correa, mientras que Francisco Bulnes Correa es desde dicho cruce hasta El Remanso/San Ramón Sur. El tramo cuenta con una vía bidireccional compuesta por dos calzadas y un total de cuatro pistas, de las cuales dos tienen sentido N-S y las otras dos sentido S-N. El pavimento es de asfalto en algunos sectores y de hormigón en otros, el cual se encuentra en buen estado de conservación. No obstante, se observan algunas grietas menores que no interfieren con la circulación vehicular. Las demarcaciones existentes a lo largo del tramo se encuentran desgastadas. Asimismo, se visualizan cámaras de inspección cuyo pavimento de alrededor se encuentra en buen estado. También se observan rejillas de sumideros, las cuales no son cicloinclusivas. Las veredas se encuentran materializadas a lo largo de todo el tramo por el costado poniente, presentan un buen estado de conservación y cuentan con un ancho aproximado de 2 metros.

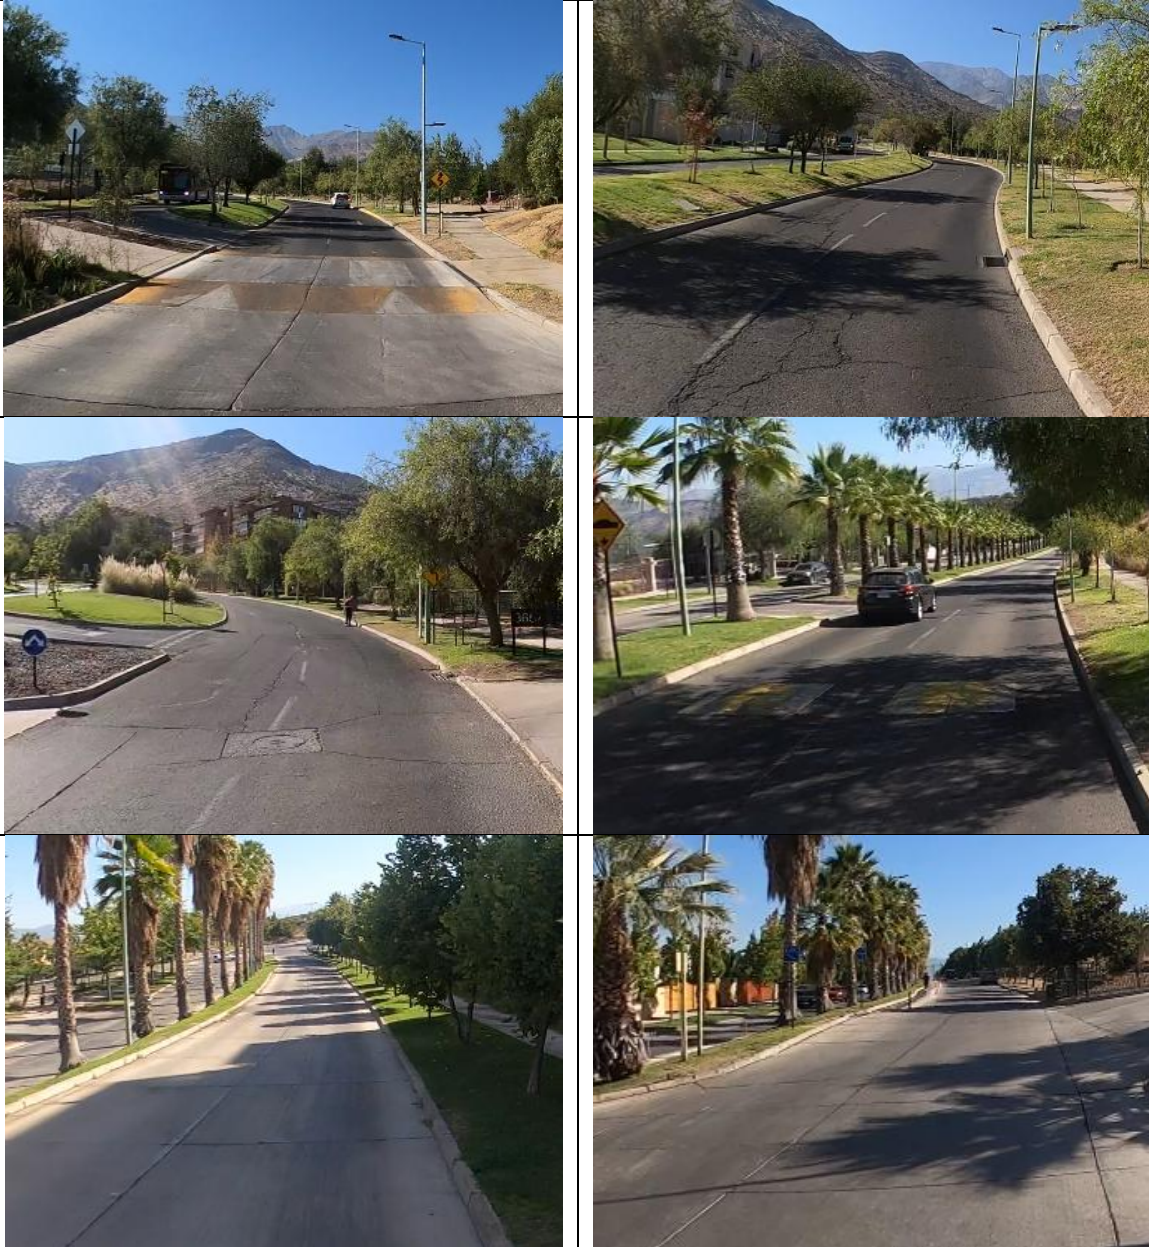
**Descripción:** Para el tramo de vía analizado, se tiene que Francisco Bulnes Correa va desde el cruce con San Ramón Sur/El Remanso hasta al cruce con Carlos Peña Otaegui. El tramo cuenta con una vía bidireccional compuesta por dos calzadas y un total de cuatro pistas, de las cuales dos tienen sentido N-S y las otras dos sentido S-N. El pavimento es de asfalto en algunos sectores y de hormigón en otros, el cual se encuentra en buen estado de conservación, sin embargo, en algunos sectores se observan algunas grietas menores que no interfieren con la circulación vehicular. Las demarcaciones existentes a lo largo del tramo se encuentran desgastadas. Asimismo, se visualizan cámaras de inspección cuyo pavimento alrededor se encuentra en buen estado. También se observan rejillas de sumideros, las cuales no son cicloinclusivas. Las veredas se encuentran materializadas a lo largo de todo el tramo por el costado poniente, presentan un buen estado de conservación y cuentan con un ancho aproximado de 2 metros.

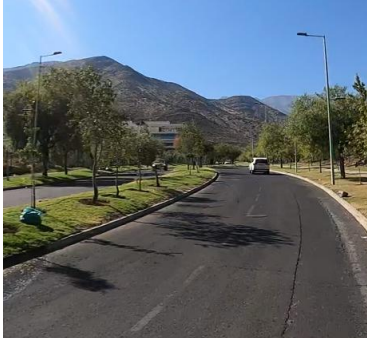
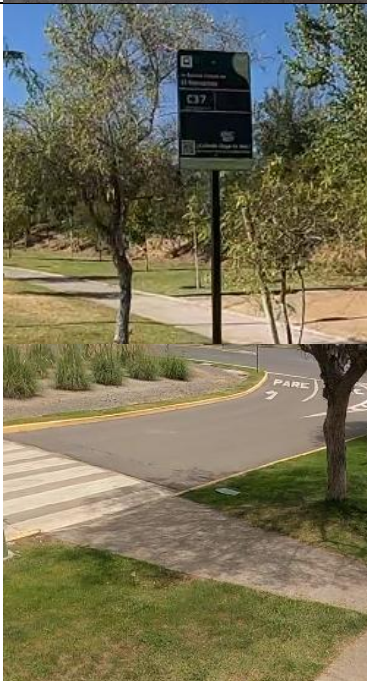
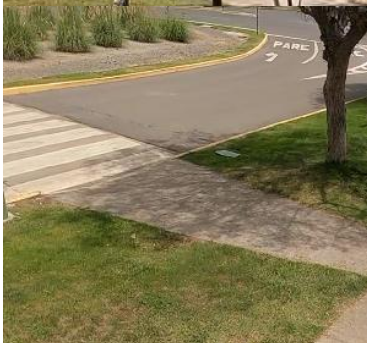
| Francisco Bulnes Correa | | |
|---|---|---|
| | <b>Descripción</b> | Para el proyecto Francisco Bulnes Correa va desde El Remanso/San Ramón Sur hasta San Carlos de Apoquindo. Se compone de una calzada bidireccional de cuatro pistas. |
| | <b>Estado Pavimento</b> | Buen estado de conservación, presencia de grietas menores que no interfieren con la circulación vehicular |
| | <b>Señalización</b> | La señalética en general se encuentra en buen estado, no presentan pintura desgastada y es legible la señal. |
| | <b>Demarcación</b> | La demarcación en general se encuentra desgastada, sobre todo la de líneas de eje central. |
| | <b>Paraderos</b> | En el tramo se encuentran las siguientes paradas: PC1294, PC1285, PC1291, PC1286, PC1310 y PC1290. De las cuales ninguna cuenta con andén ni otros elementos, solo cuentan con su señalética de parada. |
| | <b>Dispositivos de rodados</b> | Los cruces peatonales cuentan con dispositivos de rodado que se encuentran en buen estado. En su mayoría cuentan con huellas podotáctiles, excepto los que se ubican al llegar a la intersección con San Carlos de Apoquindo por el sector oriente. |
| | <b>Mobiliario Público</b> | No existen elementos de mobiliario público como: quioscos, postes de publicidad ni bolardos. En cuantos a los elementos como árboles, luminarias y asientos, ninguno de estos elementos interfiere con la circulación peatonal. |

**Veredas:** Las veredas se encuentran materializadas en su totalidad tanto en el sector poniente como oriente, estas se encuentran en buen estado de conservación. Cuentan con un ancho continuo aproximado de 2 metros. De acuerdo con las pendientes transversales y longitudinales estas cumplen con la normativa vigente, ya que, las pendientes transversales no superan el 2% y las longitudinales no superan el 10% de pendiente según la normativa vigente

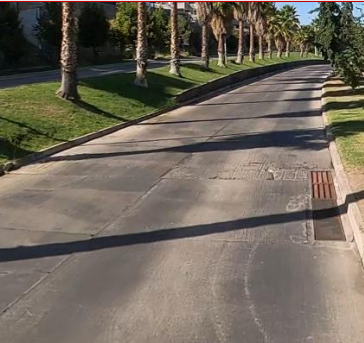
| San Carlos de Apoquindo | | |
|---|---|---|
| | <b>Descripción</b> | Para el proyecto Francisco Bulnes Correa va desde Carlos Peña Otaegui hasta Francisco Bulnes Correa. Se compone de una calzada bidireccional de cuatro pistas. |
| | <b>Estado Pavimento</b> | Buen estado de conservación, presencia de grietas menores que no interfieren con la circulación vehicular |

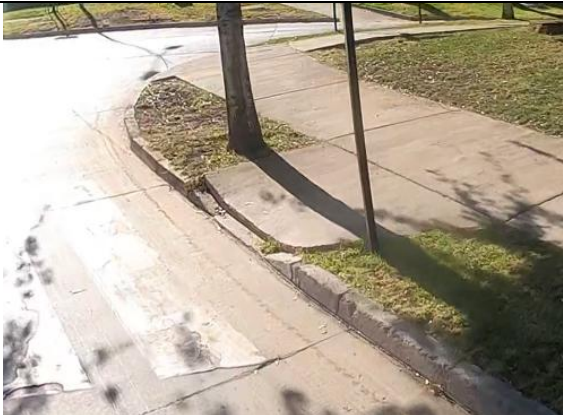
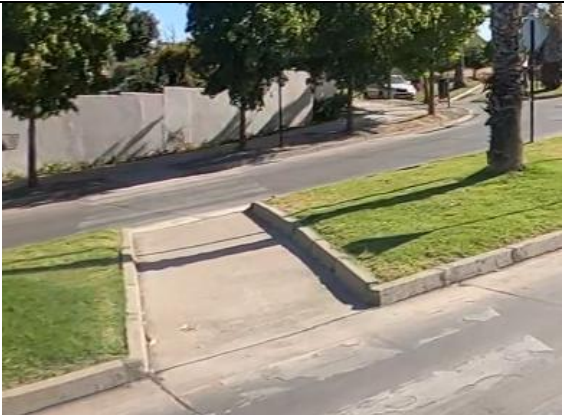
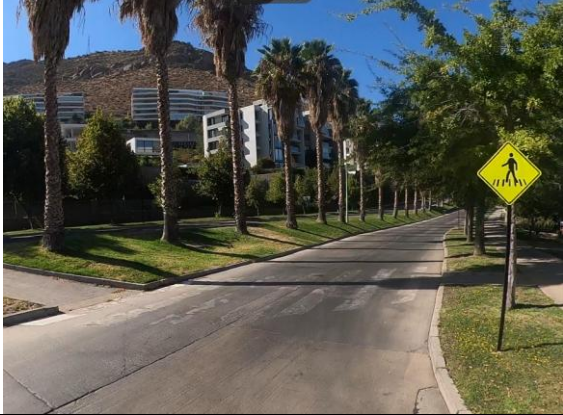
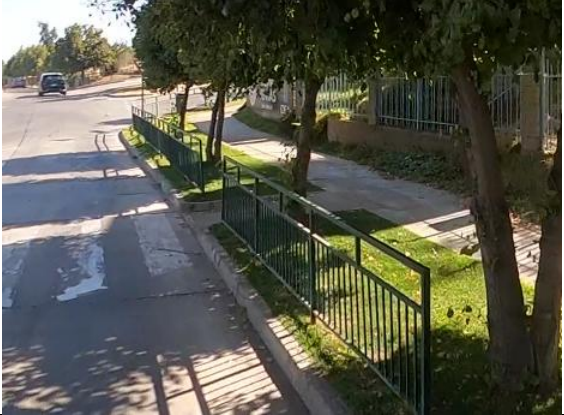
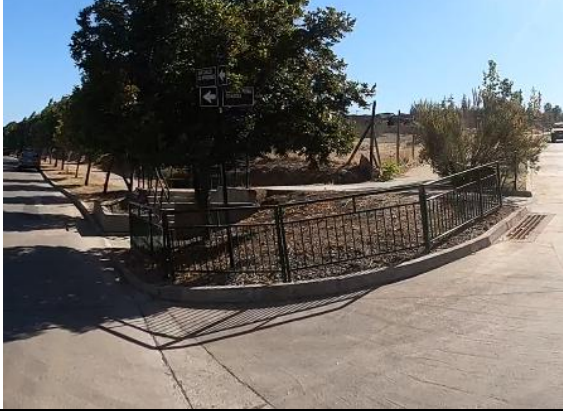
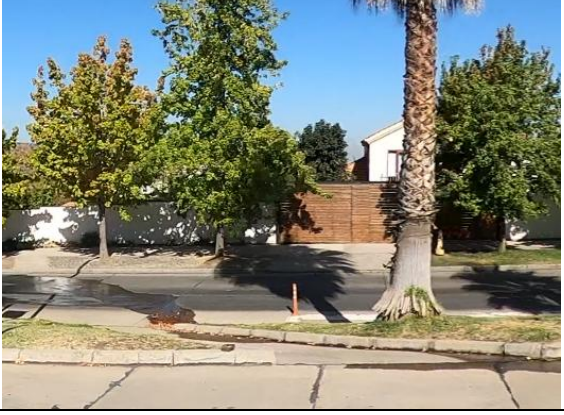
| Av. Francisco Bulnes Correa con Carlos Peña Otaegui | |

**Descripción:** El cruce de Av. Francisco Bulnes Correa con Carlos Peña Otaegui presenta cuatro cruces peatonales. En el sector oriente y sur del cruce se observan sistemas de rodado con sus respectivas huellas podotáctiles, los cuales se encuentran en buen estado de conservación. En el sector poniente se identifican sistemas de rodado en buen estado,

sin embargo, ninguno de ellos cuenta con huellas podotáctiles, lo que limita las condiciones de accesibilidad universal. En el sector norte del cruce también se observan sistemas de rodado en buen estado. No obstante, solo el lado oriente dispone de huellas podotáctiles. Adicionalmente, al realizar el cruce desde el poniente hacia el oriente, se detecta la presencia de escaleras al llegar al lado oriente, lo que limita la circulación de accesibilidad universal en dicho punto. Las veredas del cruce se encuentran en buen estado y cuentan con un ancho aproximado de 2 metros, lo que permite una ruta accesible. Asimismo, presentan continuidad peatonal, dado que se encuentran materializadas en su totalidad en el área del cruce. No se observa la presencia de grietas ni baches que interfieran con la circulación peatonal. Asimismo, se observan cámaras de inspección ubicadas a nivel de vereda que no generan obstrucciones al tránsito peatonal. Se identifican rejillas de sumidero las cuales no son cicloinclusivas. Por otra parte, en el sector norte de Av. San Carlos de Apoquindo se inicia una ciclovía segregada de la calzada mediante demarcaciones horizontales e hitos. No obstante, dichas demarcaciones presentan un desgaste evidente, situación que también se observa en las demarcaciones correspondientes a los pasos de cebra. En algunos de los cruces peatonales se observan vallas peatonales, las cuales se encuentran en buen estado de conservación.

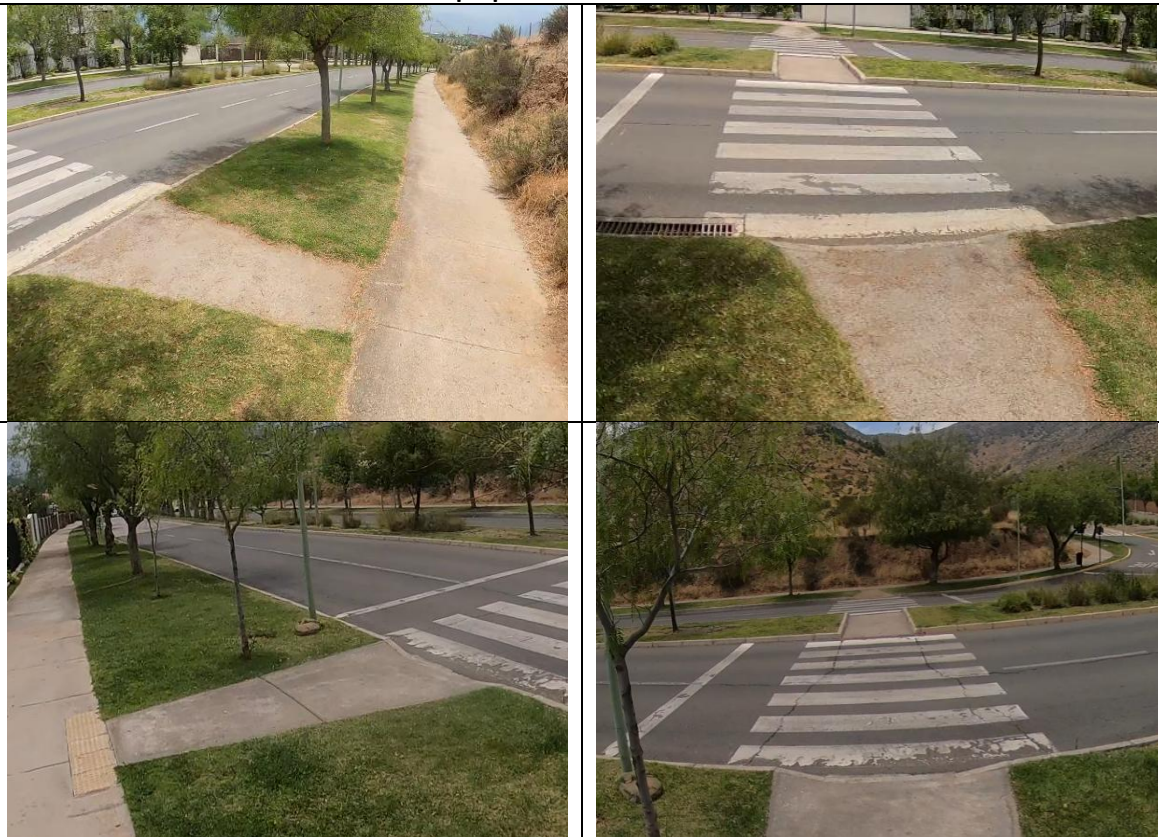
**Descripción:** El cruce peatonal ubicado después de la intersección con Av. Francisco Bulnes Correa cuenta con cuatro dispositivos de rodados, los cuales se ubican en la mediana, se encuentran a nivel de calzada y en buen estado de conservación. El dispositivo del sector oriente no cuenta con huellas podotáctiles, mientras que el del sector poniente sí dispone de ellas, sin embargo, ambos presentan un ancho reducido. Las veredas del cruce se encuentran en buen estado sin presencia de grietas o baches, cuentan con un ancho aproximado de 2 metros, lo que permite una ruta accesible. Asimismo, presentan continuidad peatonal, dado que se encuentran materializadas en su totalidad en el área del cruce. Se observan rejillas de sumidero que no interfieren con la circulación peatonal. No se identifican cámaras de inspección u otros elementos que obstaculicen el paso. Las demarcaciones de paso de cebrá presentan un desgaste considerable.

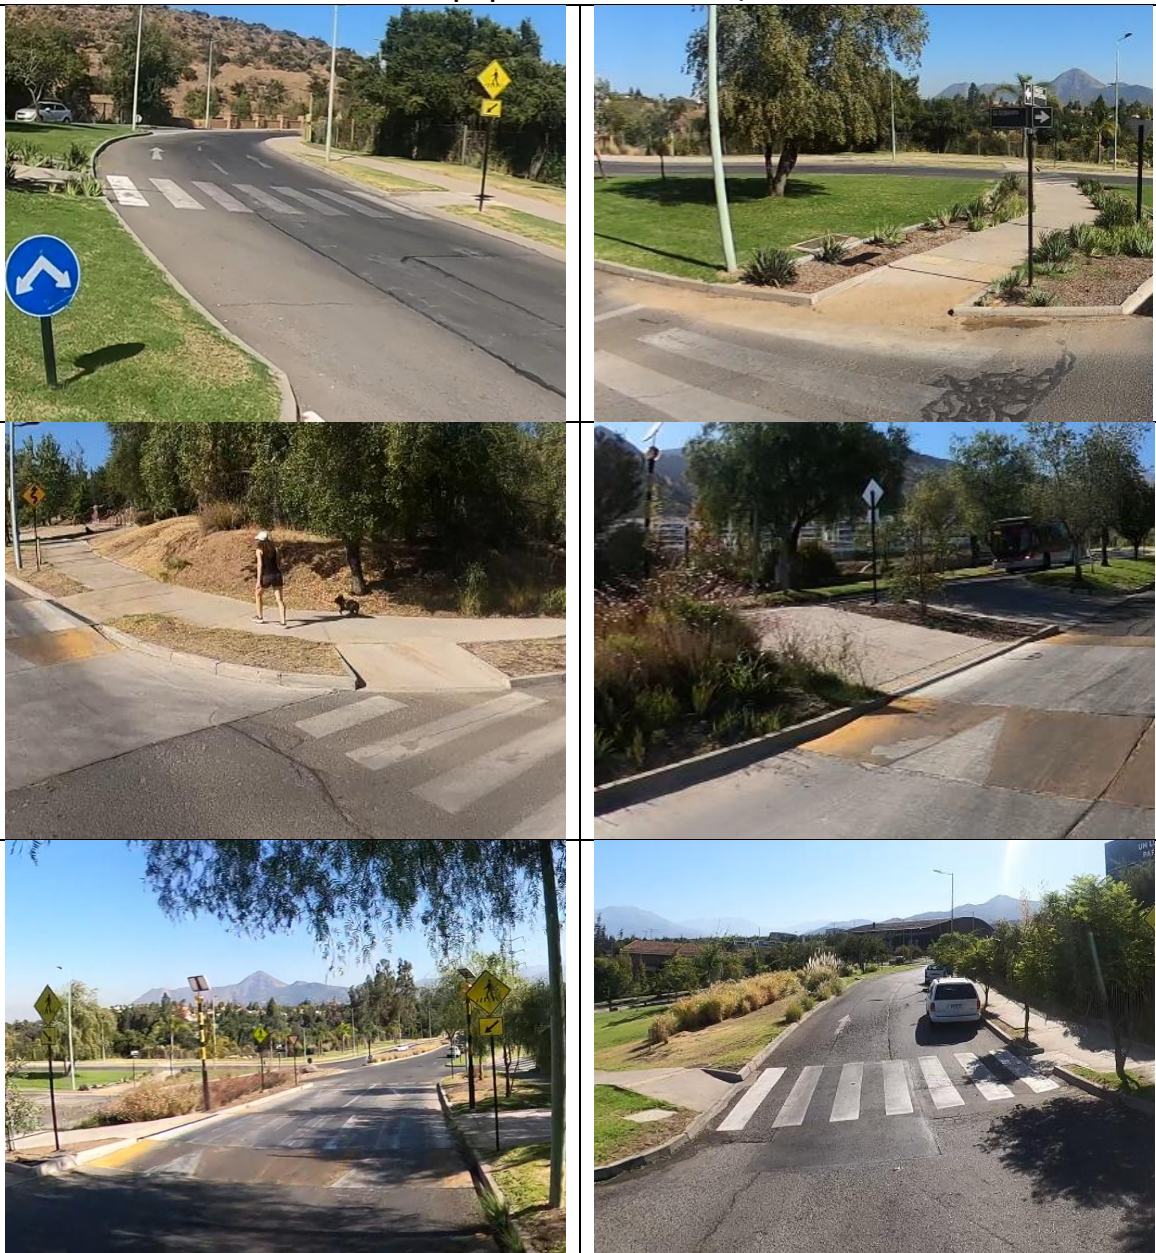
**Descripción:** El cruce de Av. San Carlos de Apoquindo con El Remanso/San Ramón Sur cuenta con tres pasos peatonales, todos ellos cuentan con rebajes de vereda que incorporan huellas podotáctiles en buen estado de conservación. Las veredas se encuentran materializadas en todo el cruce y presentan un buen estado general, sin baches ni grietas que dificulten la circulación peatonal, cuentan con un ancho aproximado de 2 metros, lo que permite una ruta accesible. Asimismo, presentan continuidad peatonal, dado que se encuentran materializadas en su totalidad en el área del cruce. Se observan cámaras de inspección ubicadas a nivel de la vereda, las cuales no generan obstrucciones al tránsito peatonal. Por otra parte, se identifican rejillas de sumideros que no son cicloinclusivas, y la demarcación de los pasos de cebra presentan desgaste. En cuanto a otros elementos para los peatones, se observan balizas luminosas en buen estado, así como señalización vertical que advierte la presencia de pasos peatonales, también en buen estado de conservación.

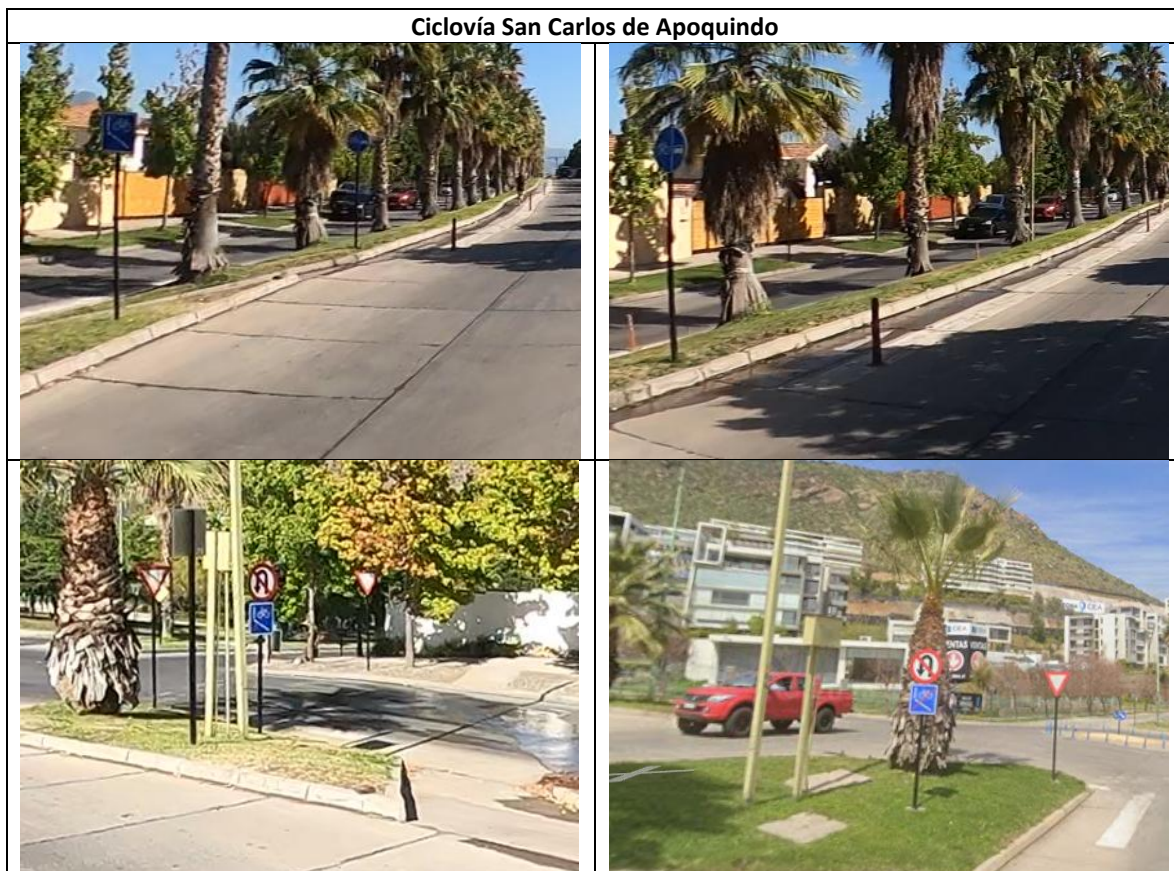
IMAGEN 37: CATASTRO FACILIDADES PARA CICLOS.

Para el proyecto **"Condominio San Carlos de Apoquindo"**, dentro del área de influencia se encuentra una ciclovía por Av. San Carlos de Apoquindo, la cual inicia en la intersección con Carlos Peña Otaegui y se extiende en dirección norte hasta Camino San Francisco de Asís. En sentido sur, es decir, al desplazarse desde el norte por Av. San Carlos de Apoquindo, la ciclovía finaliza en la intersección con Carlos Peña Otaegui.

En cuanto a su estado, se observa que la ciclovía comparte el pavimento con la calzada, encontrándose segregada mediante hitos y demarcaciones. El pavimento se encuentra en buen estado de conservación, sin embargo, la demarcación se observa desgastada. Mientras que la señalización vertical se mantiene en buenas condiciones.

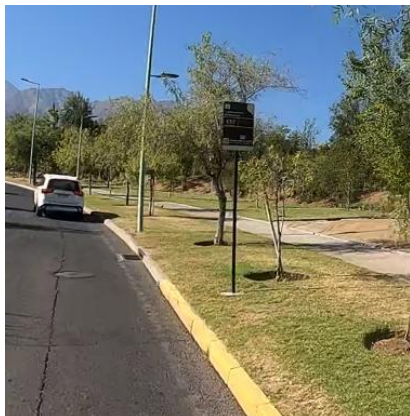
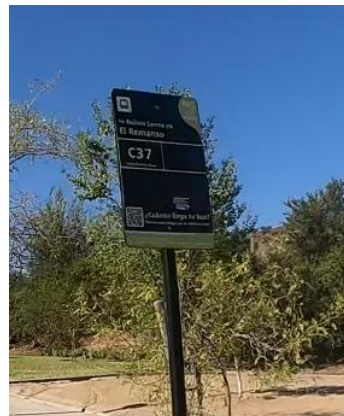
IMAGEN 38: PARADA PC1285-FCO. BULNES CORREA ESQ. EL REMANSO.

#### a. PC1285 – Fco. Bulnes Correa esq. El Remanso

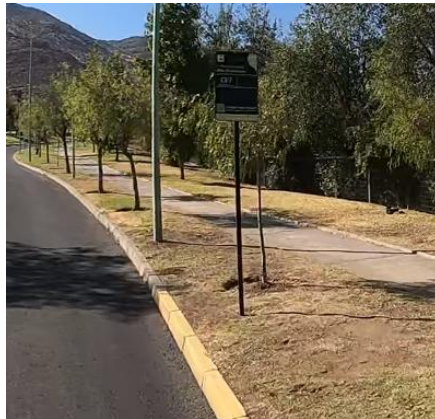
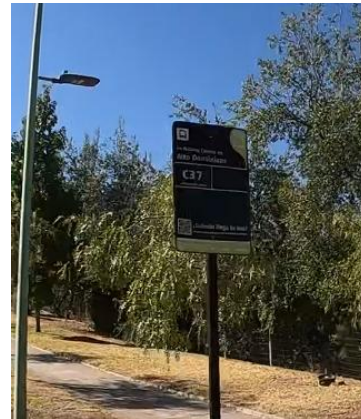
IMAGEN 39: PARADA PC1286 – FCO. BULNES CORREA ESQ. ALTO DOMINICOS.  
FUENTE: ELABORACIÓN PROPIA.

b. PC1286 – Fco. Bulnes Correa esq. Alto Dominicos

TABLA 18: CATASTRO PARADA PC1286 - FCO. BULNES CORREA ESQ. ALTO DOMINIOS.  
FUENTE: ELABORACIÓN PROPIA.

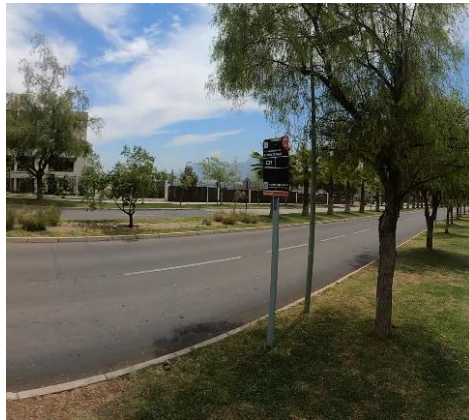
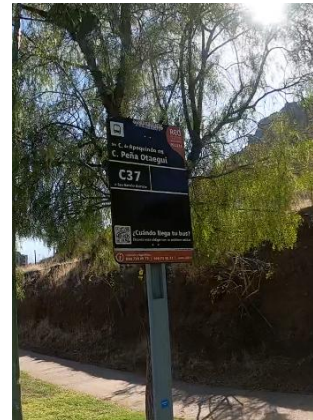
IMAGEN 40: PARADA PC1311 – SAN CARLOS DE APOQUINDO ESQ. C. PEÑA OTAEGUI.

d. PC1311 – San Carlos de Apoquindo esq. C. Peña Otaegui

| San Carlos de Apoquindo | | |
|---|---|---|
| | <b>Paraderos</b> | En el tramo se encuentran las siguientes paradas: PC1311, PC1289, PC1288 y PC1287. De las cuales ninguna cuenta con andén ni otros elementos, solo cuentan con su señalética de parada. |

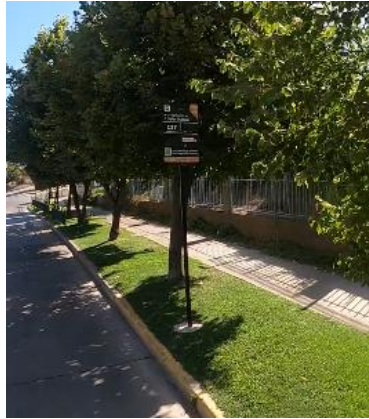
IMAGEN 41: PARADA PC1287 – SAN C. DE APOQUINDO ESQ. C. PEÑA OTAEGUI.  
FUENTE: ELABORACIÓN PROPIA.

e. PC1287 – San C. de Apoquindo esq. C. Peña Otaegui

TABLA 22: CATASTRO PARADA PC1287 – SAN C. DE APOQUINDO ESQ. C. PEÑA OTAEGUI.  
FUENTE: ELABORACIÓN PROPIA.

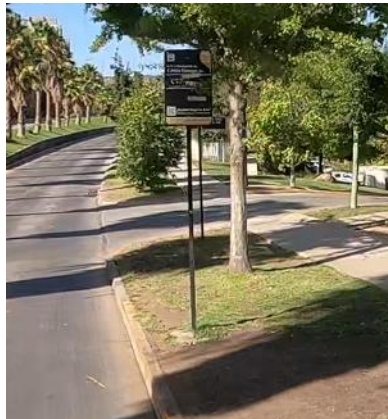
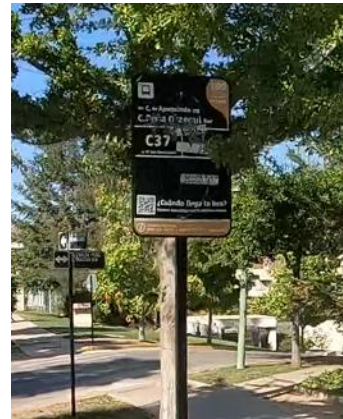
IMAGEN 42: PARADA PC1288 – SAN C. DE APOQUINDO ESQ. C. PEÑA OTAEGUI – SUR.  
FUENTE: ELABORACIÓN PROPIA.

f. PC1288 – Sn. C. De Apoquindo esq. C. Peña Otaegui - Sur

TABLA 23: CATASTRO PARADA PC1288 – SAN C. DE APOQUINDO ESQ. C. PEÑA OTAEGUI – SUR.  
FUENTE: ELABORACIÓN PROPIA.

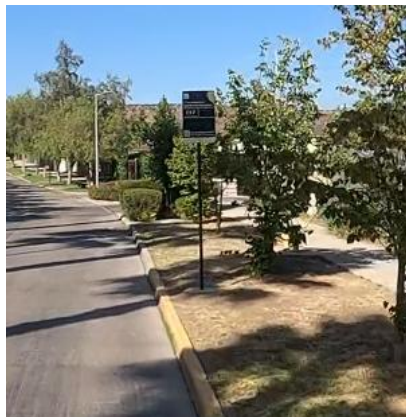
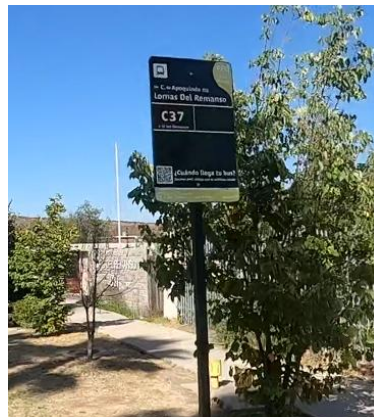
IMAGEN 43: PARADA PC1289 – SN. C. DE APOQUINDO ESQ. LOMAS DEL REMANSO

g. PC1289 – Sn. C. de Apoquindo esq. Lomas del Remanso

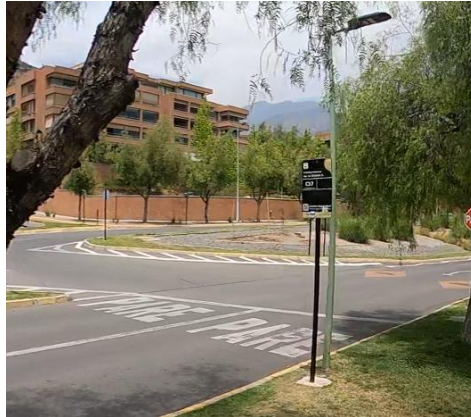
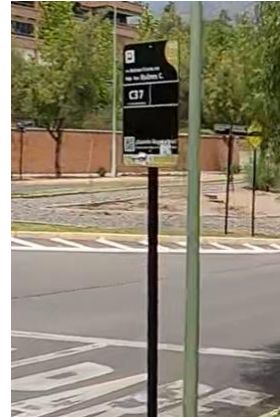
IMAGEN 44: PARADA PC1290 – FCO. BULNES CORREA ESQ. PSJE. FCO. BULNES CORREA.

h. PC1290 – Fco. Bulnes Correa esq. Psje. Fco. Bulnes Correa

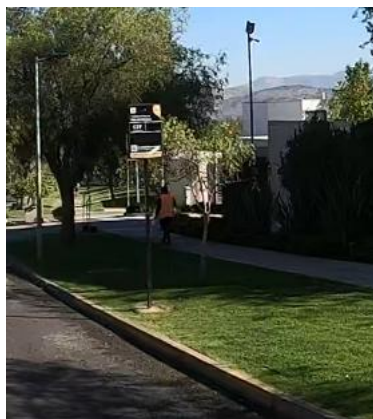
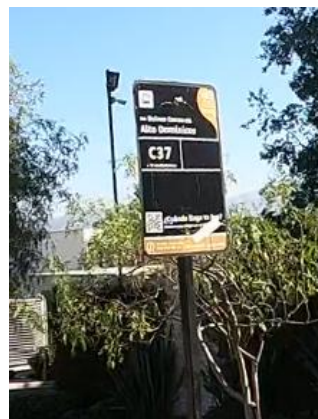
IMAGEN 45: PARADA PC1291 – FCO. BULNES CORREA ESQ. ALTO DOMINICOS.

i. PC1291 – Fco. Bulnes Correa esq. Alto Dominicos

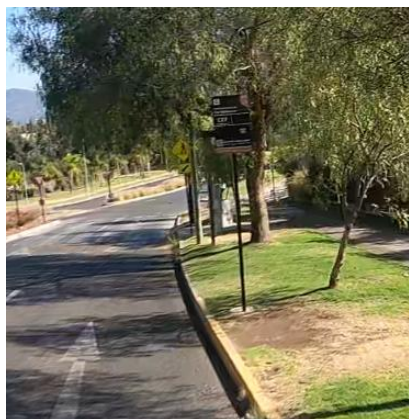
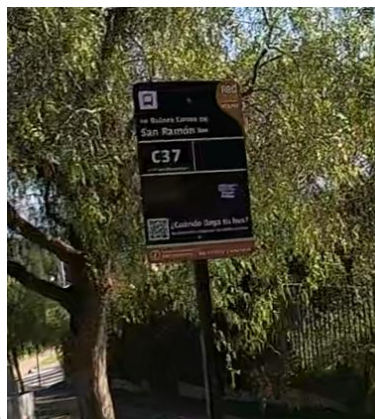
IMAGEN 46: PARADA PC1294 – FCO. BULNES CORREA ESQ. SAN RAMÓN – SUR.  
FUENTE: ELABORACIÓN PROPIA, EN BASE A TERRENO.

j. PC1294 – Fco. Bulnes Correa esq. San Ramón - Sur

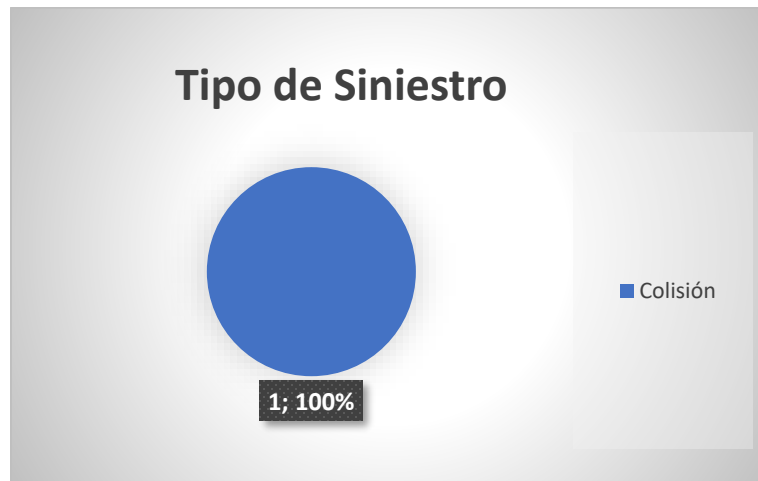
IMAGEN 47: TIPO DE SINIESTRO SEGÚN CONASET.

En base a la información recopilada de siniestros de tránsito, se puede observar que existe un tipo de siniestro, el cual corresponde a colisión.

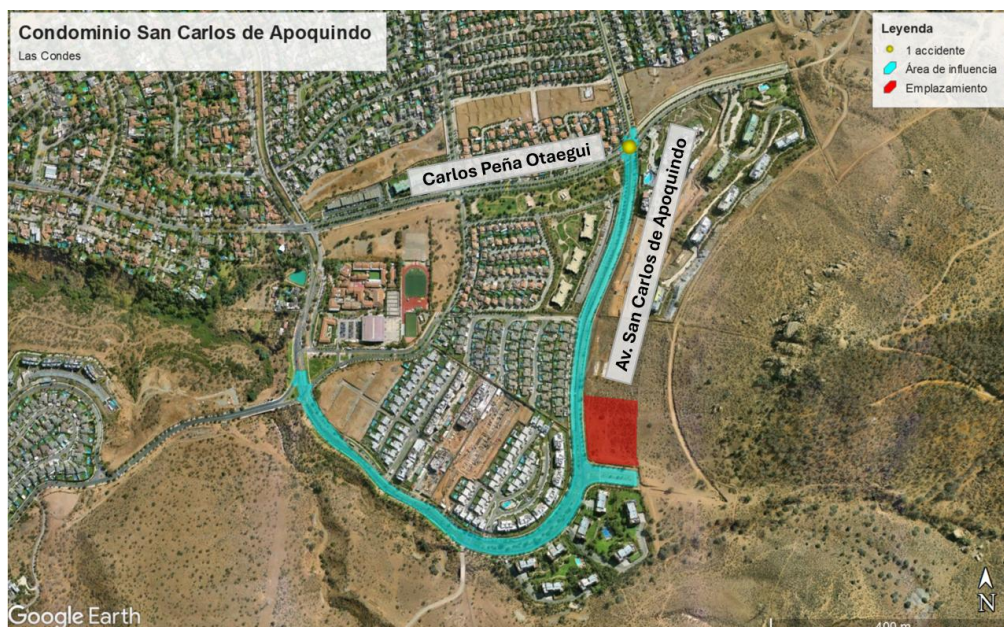
IMAGEN 48: OCURRENCIA DE LOS SINIESTROS ENTRE 2021 - 2025.

La información recopilada a través de Carabineros de Chile considera el entorno cercano al proyecto **"Condominio San Carlos de Apoquindo"**. Durante los años 2021 - 2025 se registró un accidente. A continuación, se puede observar en la imagen la intersección donde ocurrió el accidente dentro del área de influencia en los últimos años.

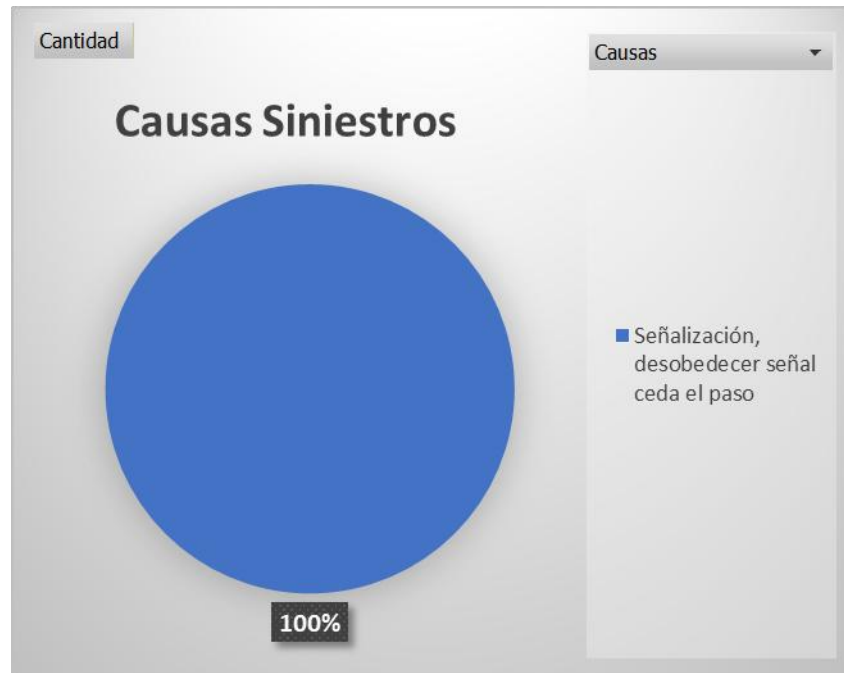
IMAGEN 49: PRINCIPALES CAUSAS DE LOS SINIESTROS.

En cuanto a la causa del siniestro generado en el sector, se puede observar que fue por "Señalización, desobedecer señal ceda el paso".

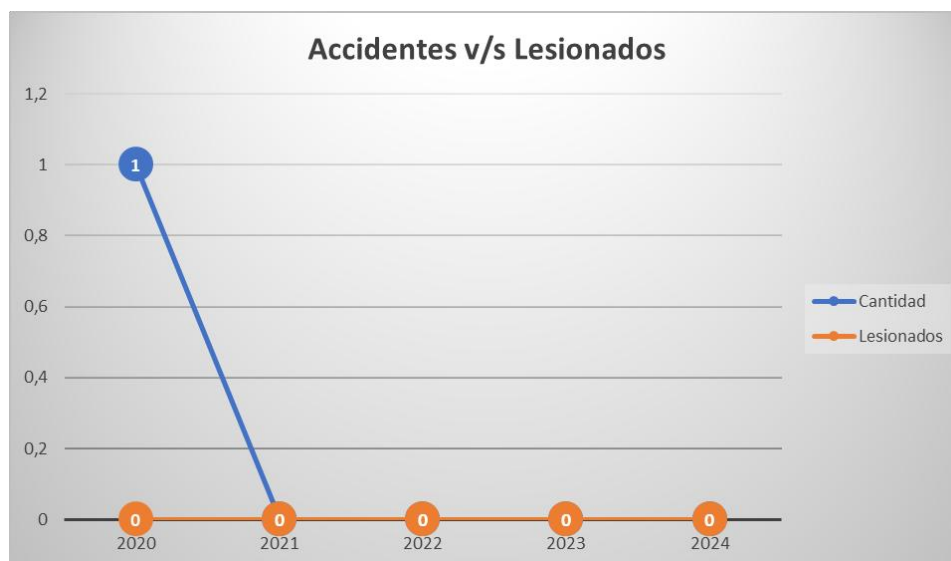
IMAGEN 50: NÚMERO DE ACCIDENTES V/S NÚMERO DE LESIONADOS.

La cantidad de siniestros ocurridos en el sector de estudio muestra que el año 2021 fue el único año en donde se registró un accidente, mientras que en los años posteriores no se ha registrado ningún accidente.
